Wytypowanie elementów konstrukcyjnych i pomocniczych hali instalacji biologicznego przetwarzania odpadów uszkodzonych korozyjnie wraz z wykonaniem badań stopnia ich uszkodzenia.

Nazwa obiektu: Hala 6d (nad strefami 6d2, 6d3.1, 6d3.2, 6d3.3)

PROTOKÓŁ Z PRZEGLĄDU SZCZEGÓŁOWEGO KONSTRUKCJI STALOWEJ HALI

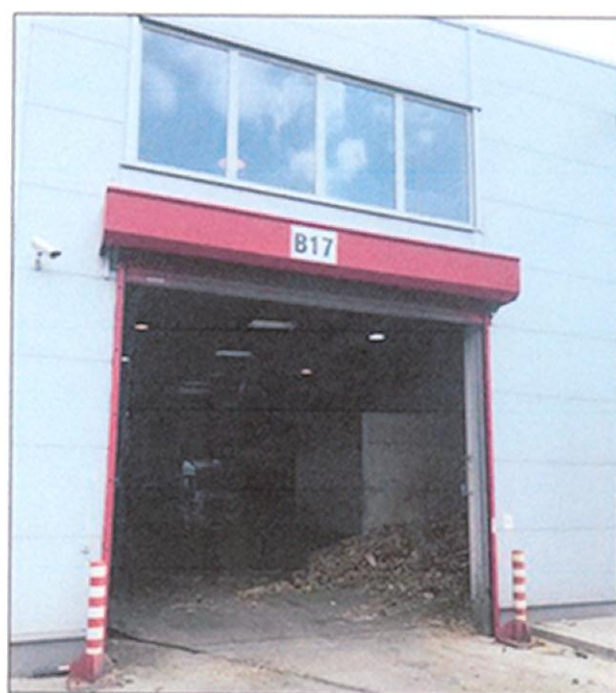
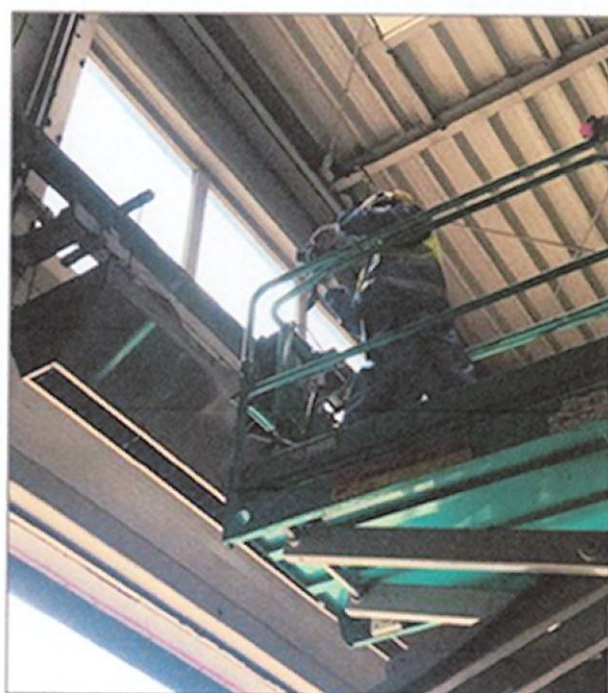
1/ Patrząc od strony bramy B17 – stwierdzono stosunkowo niewielki postęp procesów korozyjnych o mniejszej kinetyce. Strefa 6d3.1

Rys. 1. Widok na obiekt od strony bramy B17

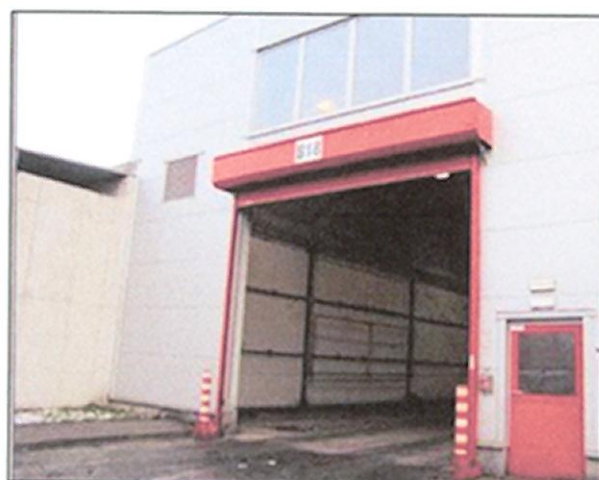
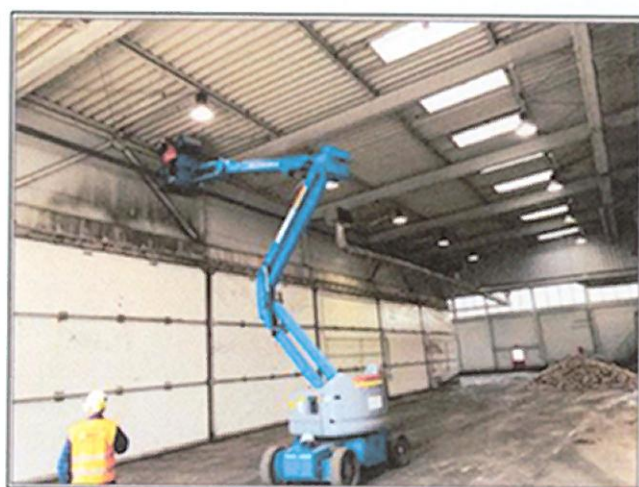
2/ Patrząc od strony bramy B18 – stwierdzono istotny postęp procesów niszczenia korozyjnego konstrukcji stalowej o większej kinetyce. Strefa 6d3.2 i 6d3.3

Rys. 2. Widok na obiekt od strony bramy B18.

Głównym powodem obserwowanych różnic jest prawdopodobnie obsługa strefy załadunku i rozładunku biomasy dla tuneli intensywnego kompostowania oraz hali dojrzewania kompostu, jako głównego czynnika korozyjnego – w następstwie otwarcia bram do tuneli intensywnego kompostowania oraz hali dojrzewania kompostu, następuje wtedy kumulacja niekorzystnych zjawisk w postaci niekorzystnego skraplania się wilgoci wraz z równoczesnym wzrostem temperatury. Zaprojektowany system wentylacji nie spełnia oczekiwanego zadania – nie następowało usunięcie kropli agresywnego czynnika korozyjnego. Wynikiem tego na konstrukcji stalowej dachu i na pozostałych elementach konstrukcyjnych hali pojawiają się agresywne wykropliny, – co w konsekwencji znacznie przyspiesza procesy korozyjne.

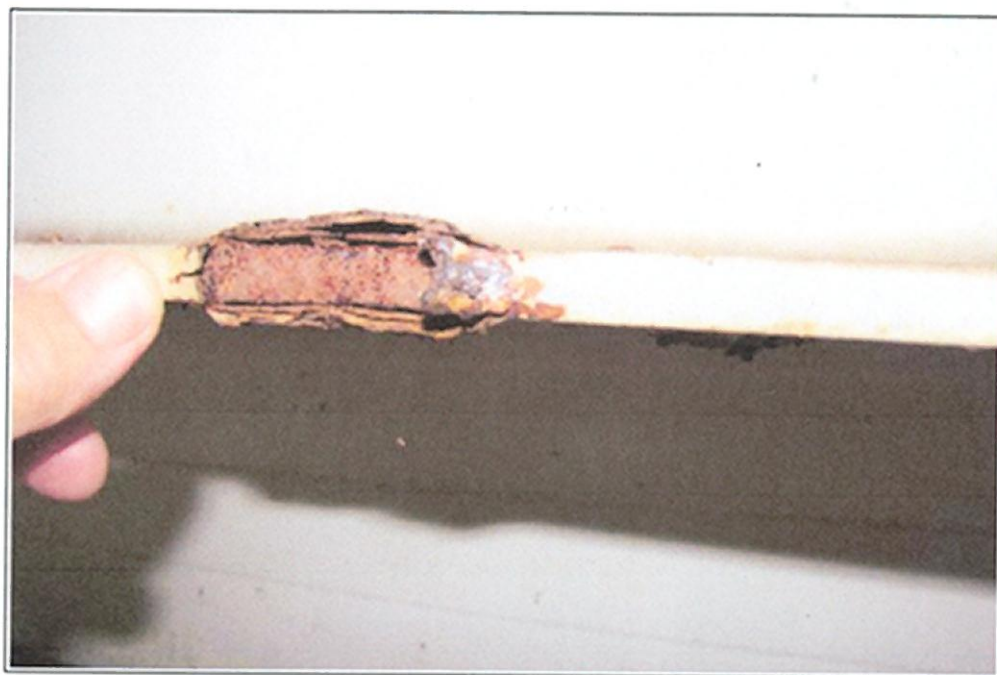
Fot. 1. Hala (od B18) - Korozja belki poziomej

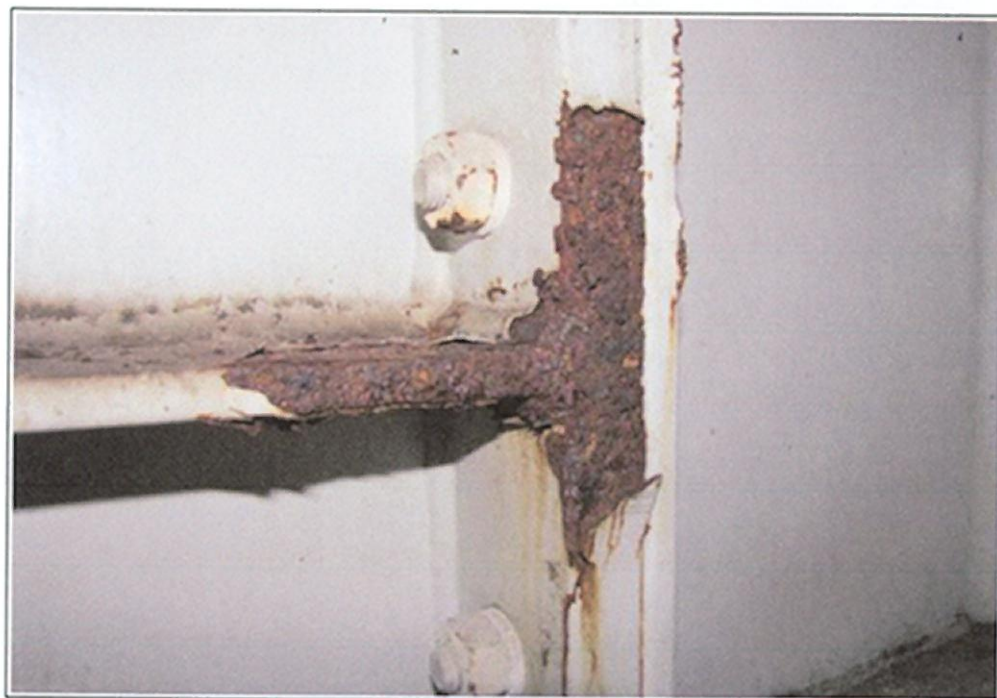
Fot. 2. Hala (od B18) – Korozja belki w miejscu połączenia

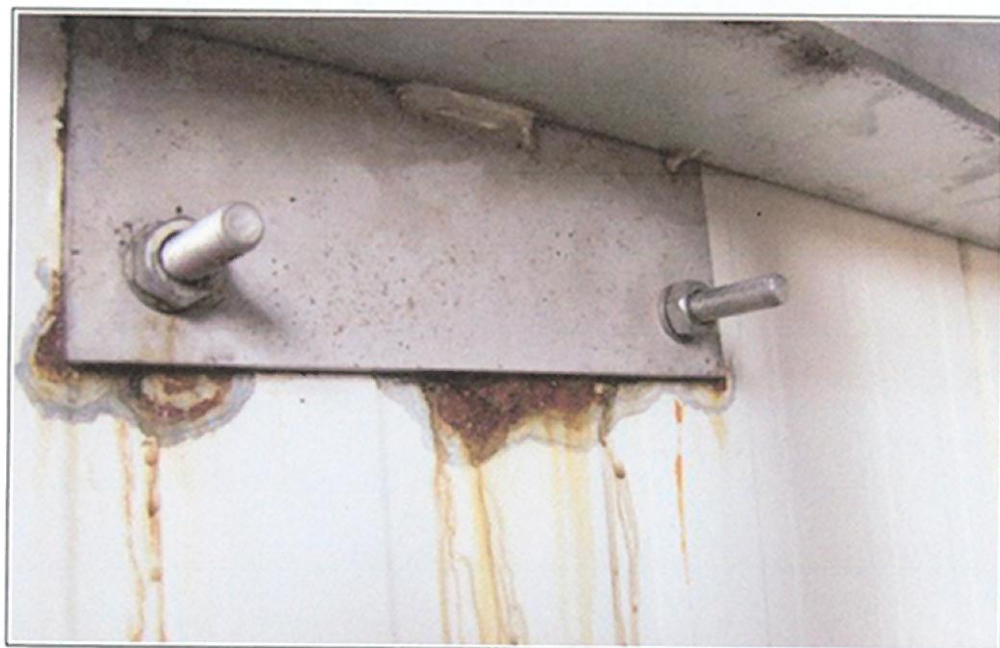
Foto 3. Hala (od B18) – Korozja bramy tunelu

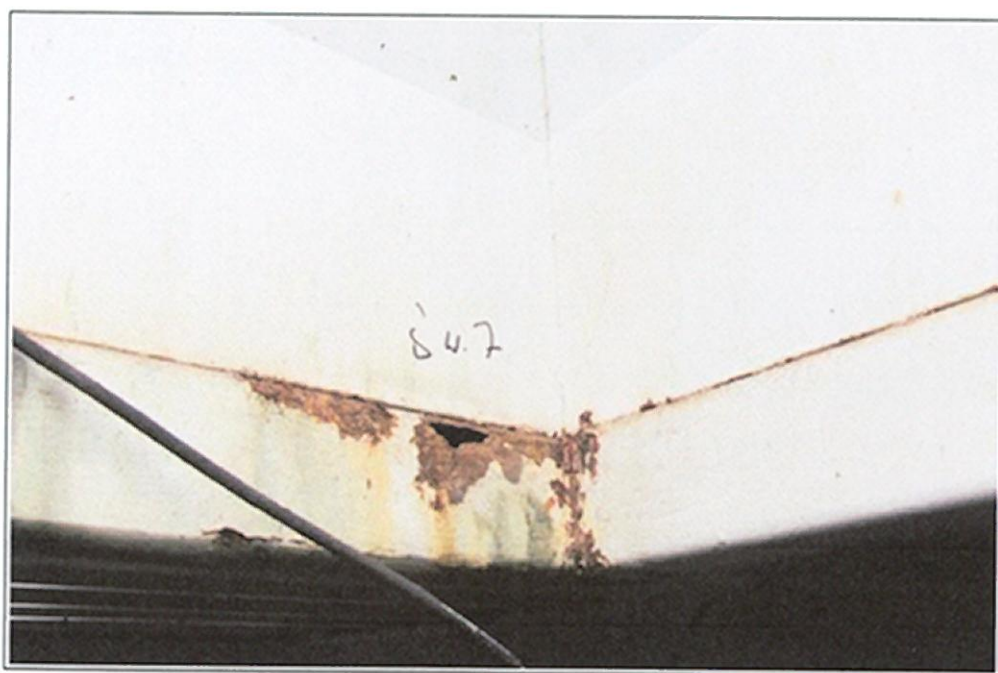
Fot. 4. Hala (od B18) – Kłapa oddymiania/światlik 7 –korozja perforacyjna

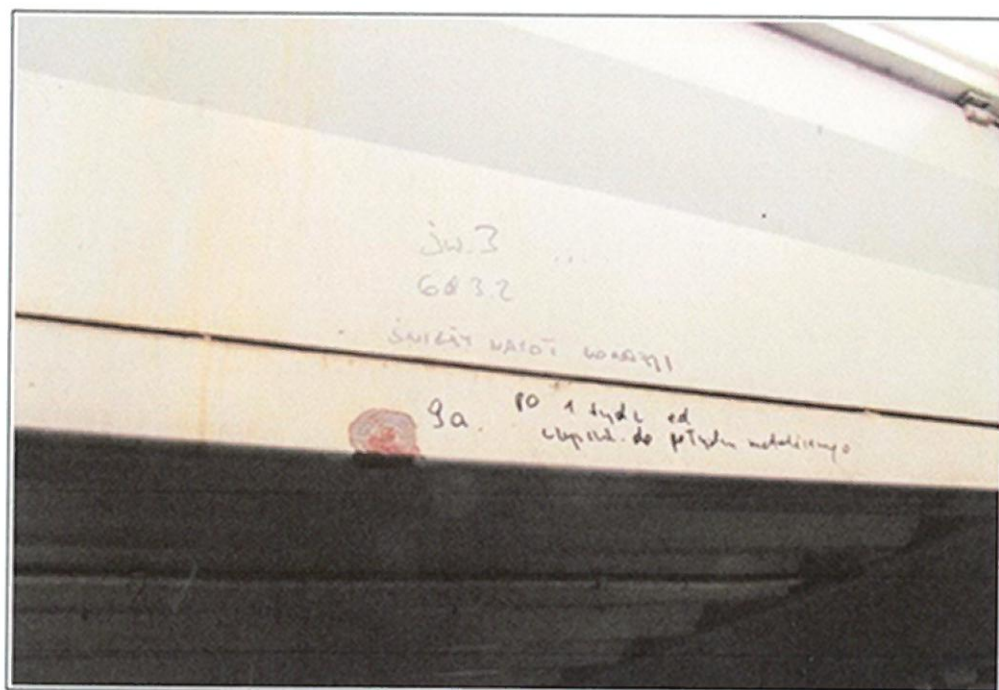
Foto 5. Hala (od B18) – Kłapa oddymiania/światlik 3 - korozja po 7 dniach od oczyszczenia

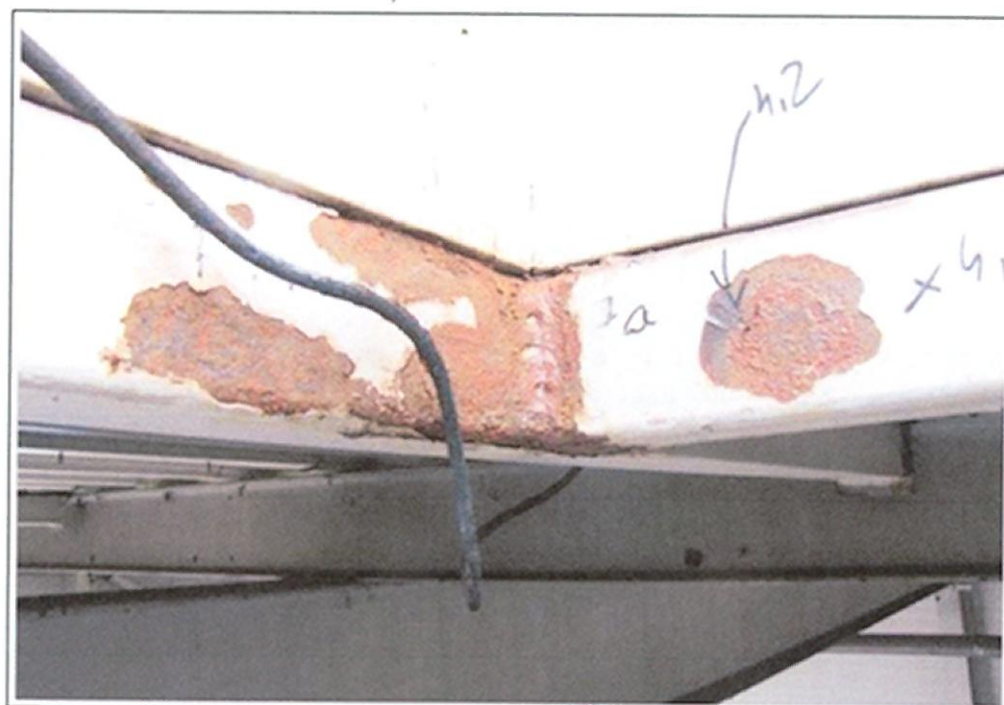
Fot. 6. Hala (od B18) – Kłapa oddymiania/światlik 3 – widok spoiny oraz pomiary grubości stali

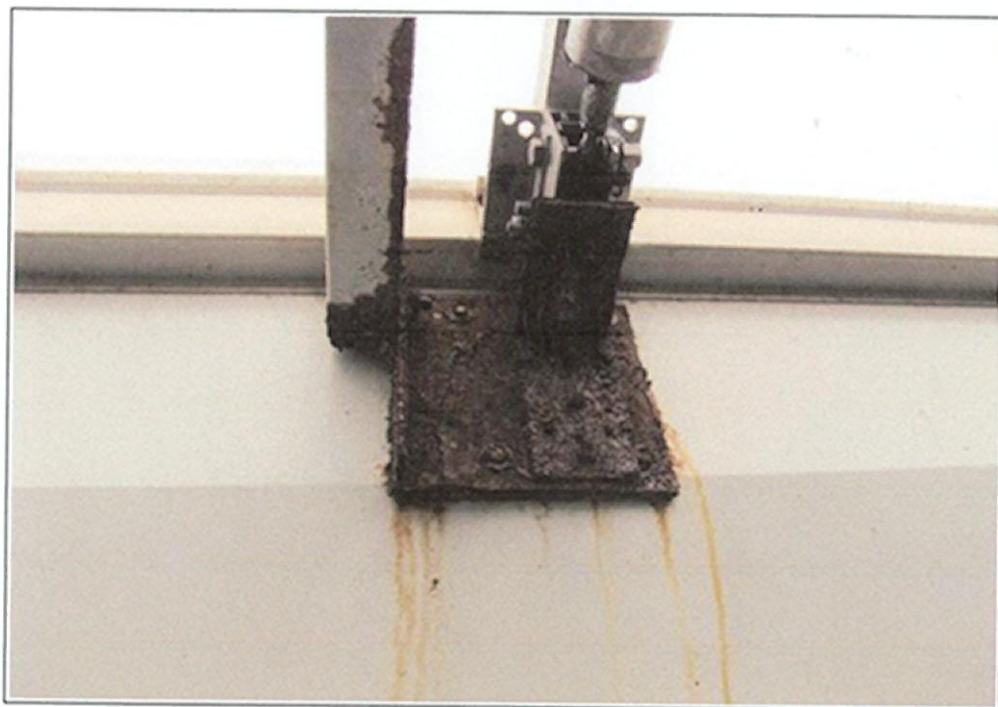
Foto 7. Hala (od B18) – Kłapa oddymiania/światlik 4 – korozja el. trawersów kłap oddymiania

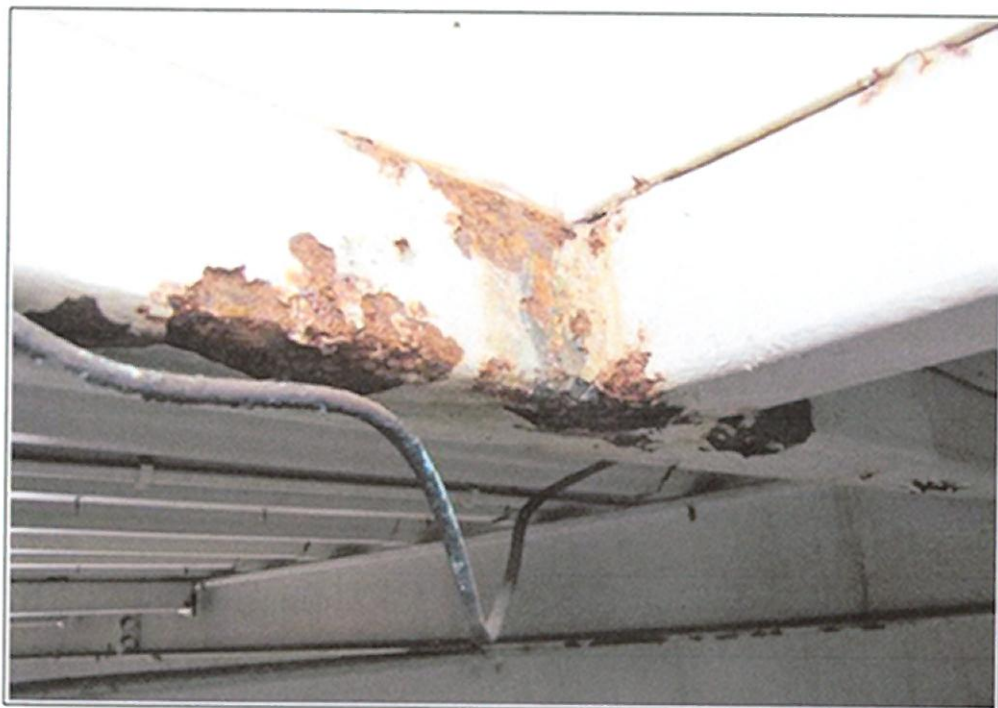
Fot. 8. Hala (od B18) – Kłapa oddymiania/światlik 5 – korozja bez perforacji

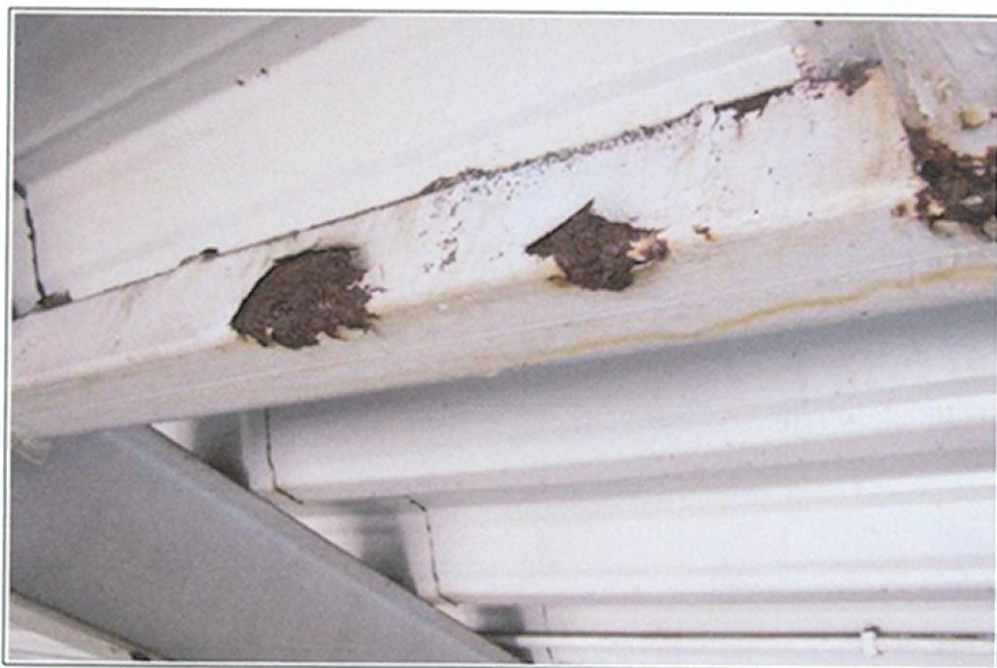
Foto 9. Hala (od B18) – Kłapa oddymiania/światlik 5 – korozja (bez perforacji)

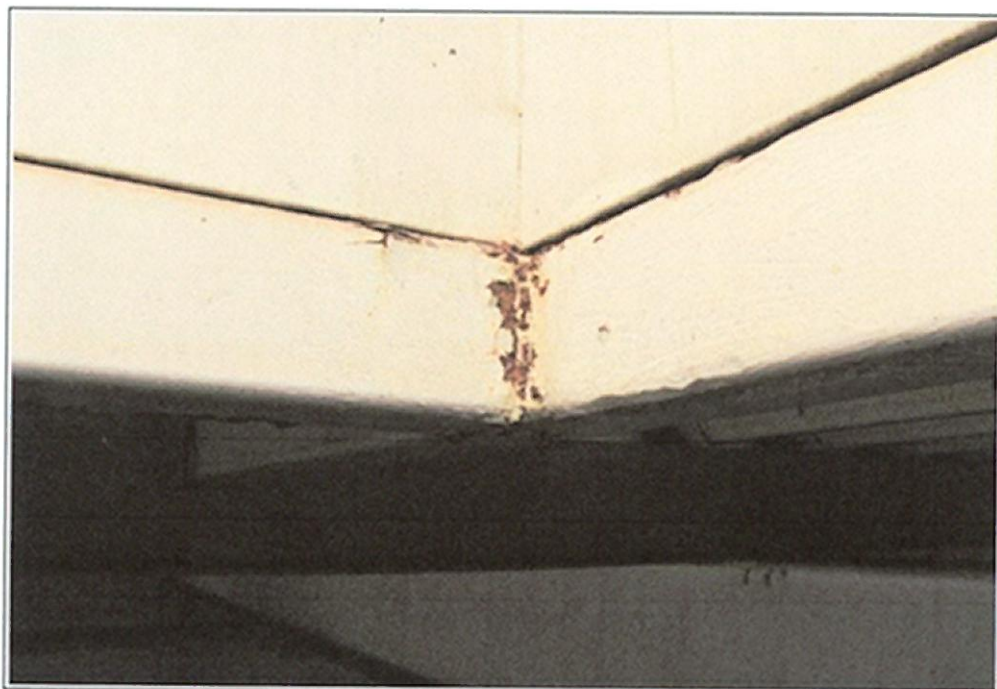
Fot. 10. Hala (od B18) – Kłapa oddymiania/światlik 6 – korozja (bez perforacji)

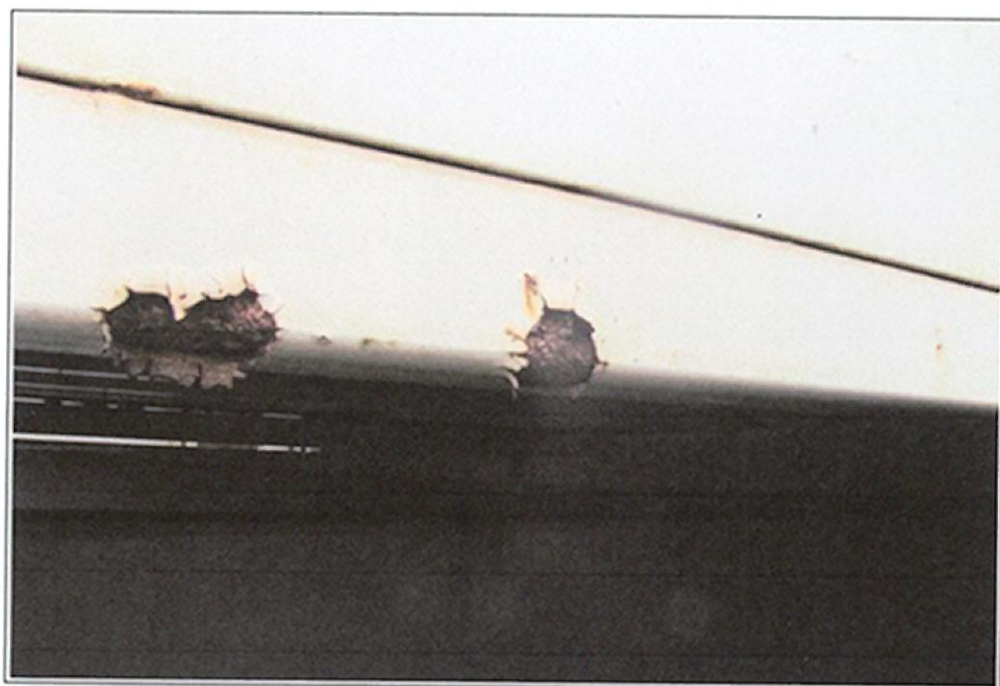
Foto11. Hala (od B18) – Klapa oddymiania/światlik 9 – korozja po uszkodzeniu mechanicznym

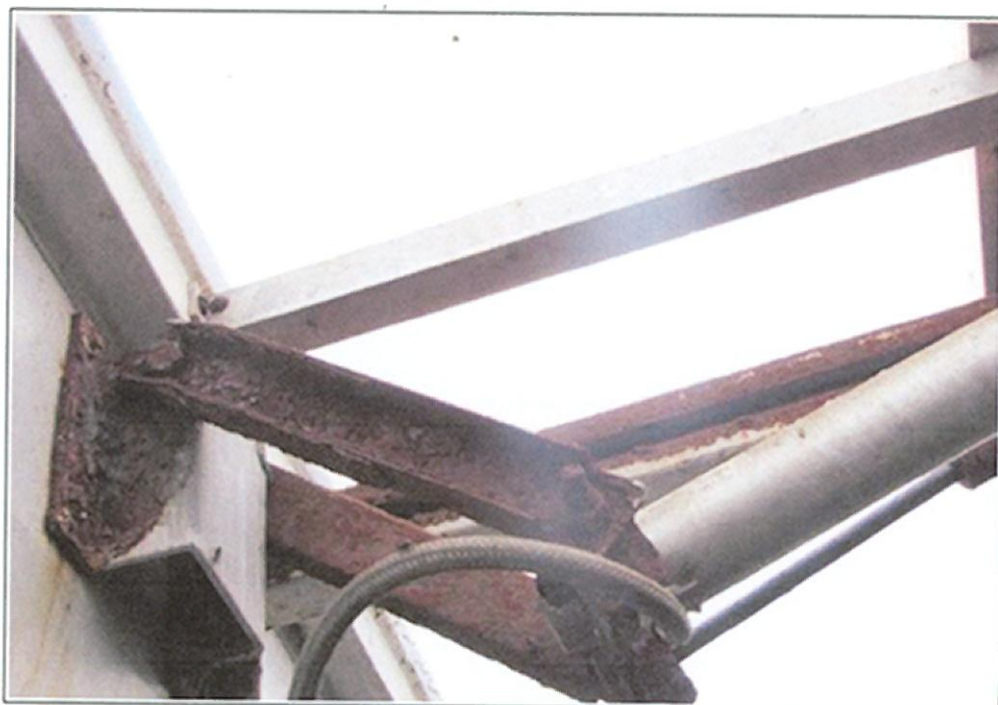
Fot. 12. Hala (od B18) – Klapa oddymiania/światlik 10 – korozja el. trawersów klap oddymiania

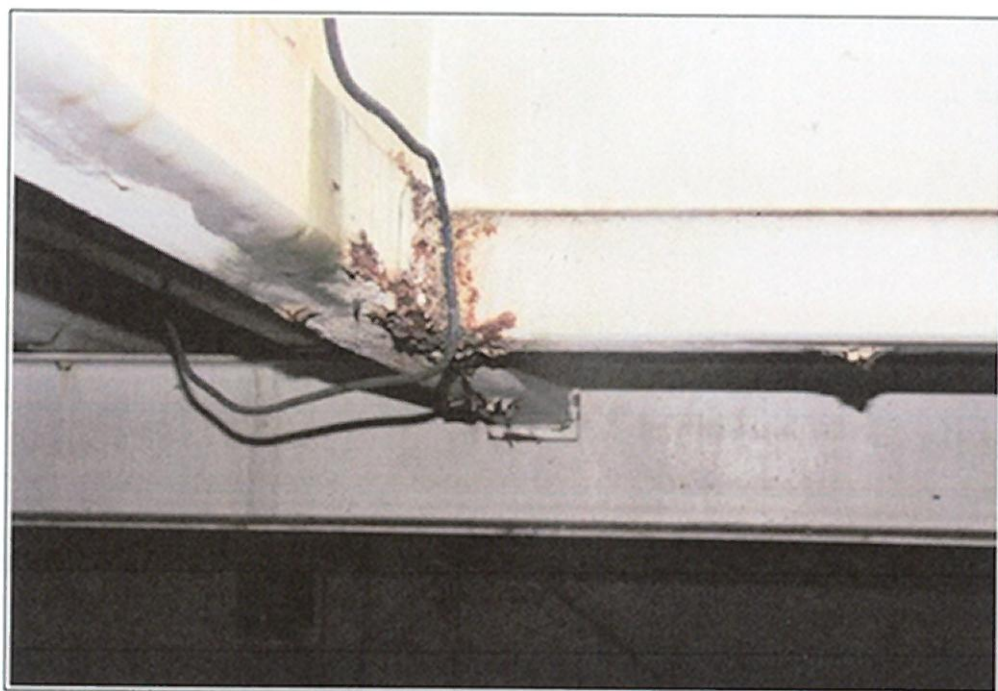
Foto 13. Hala (od B18) – Kłapa oddymiania/światlik 10 – korozja (bez perforacji)

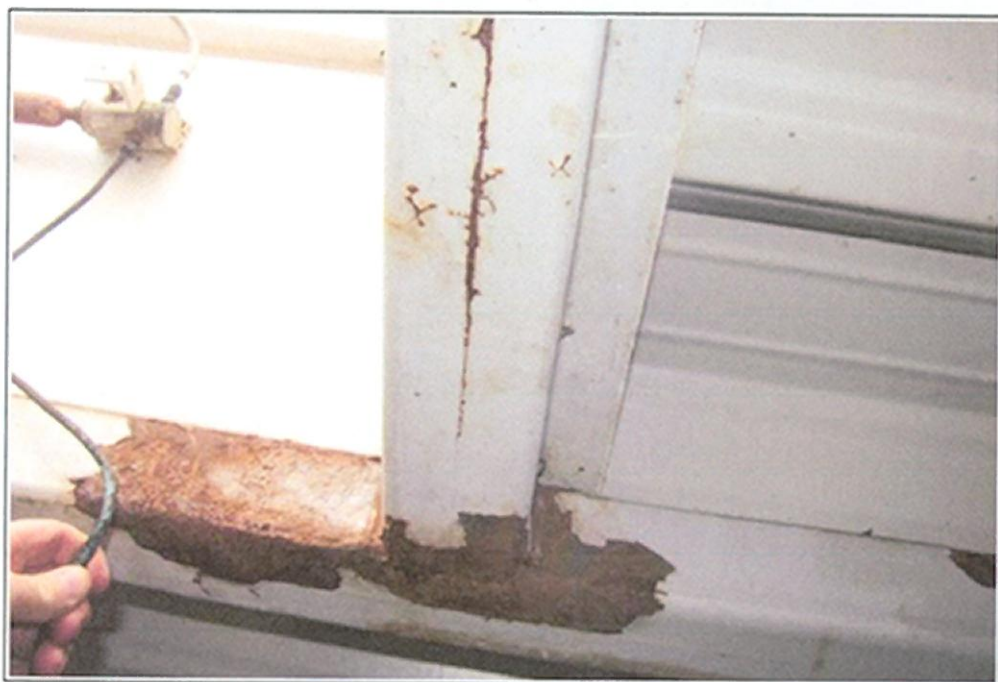
Fot. 14. Hala (od B18) – Kłapa oddymiania/światlik 7 – korozja (bez perforacji)

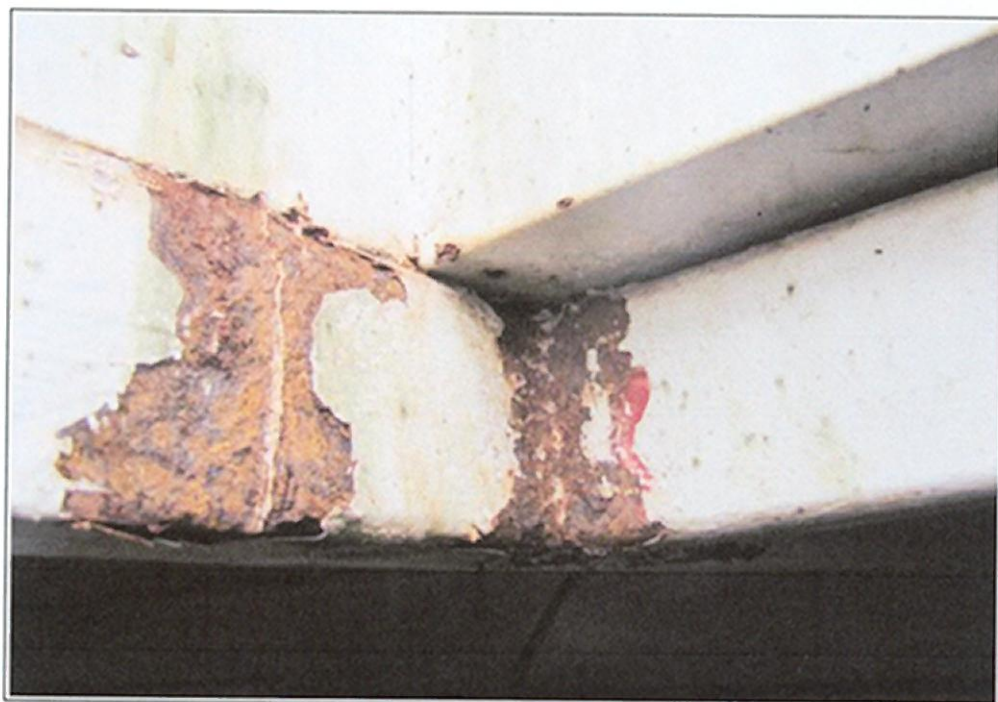
Foto 15. Hala (od B18) – Kłapa oddymiania/światlik 12 – korozja (bez perforacji)

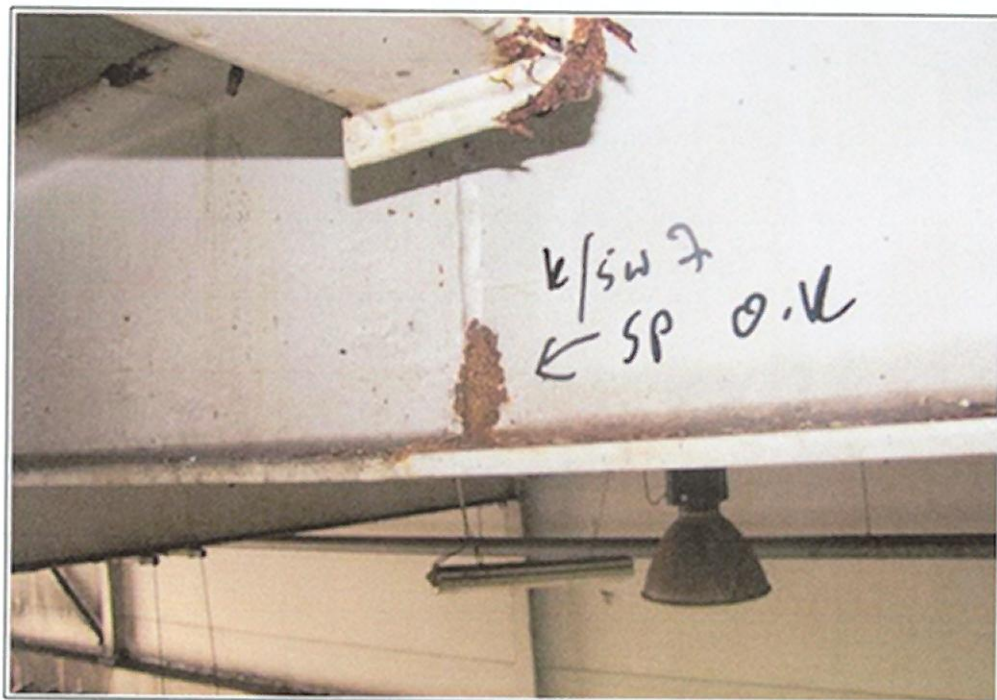
Fot. 16. Hala (od B18) – Kłapa oddymiania/światlik 7 – widok spoiny belki (korozja częściowa)

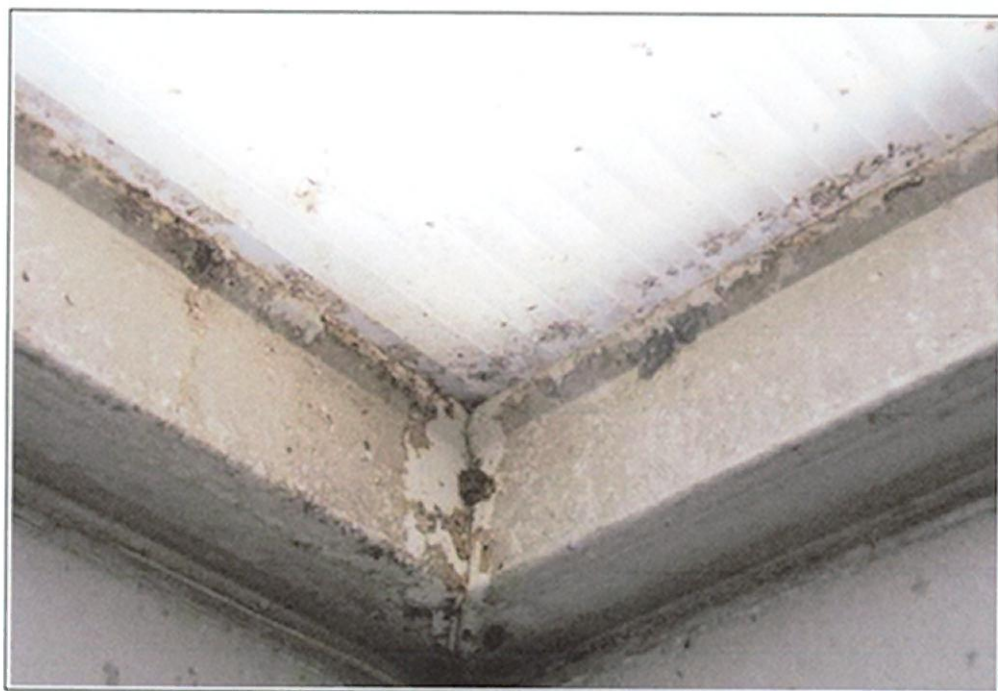
Foto 17. Hala (od B18) – Światlik 10 – przykład korozji organicznej

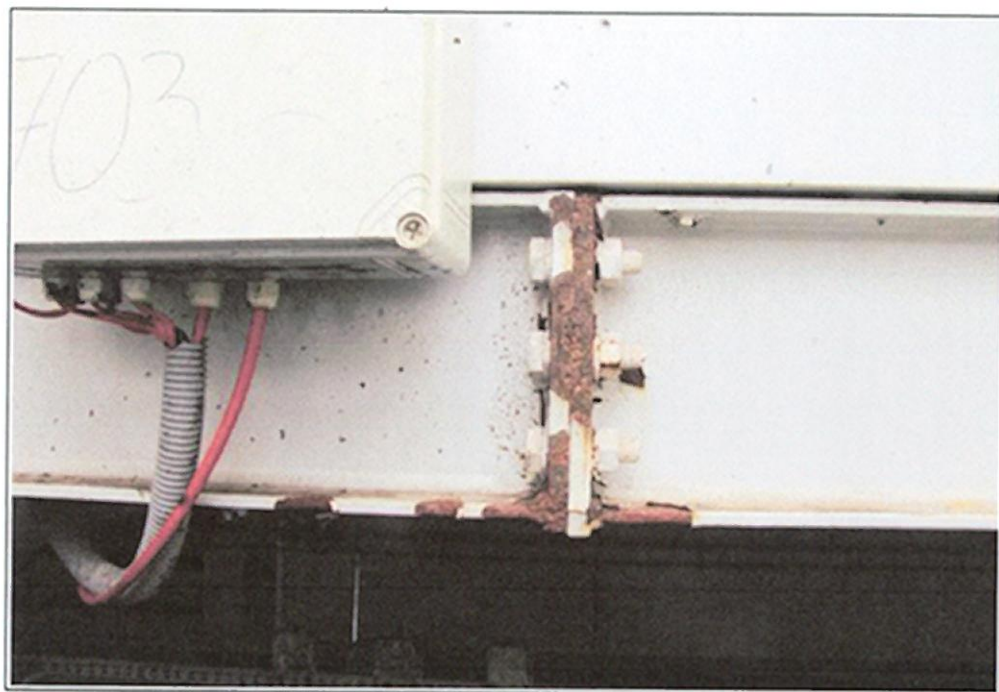
Fot. 20. Hala (od B18) – Korozja połączenia skręcanego

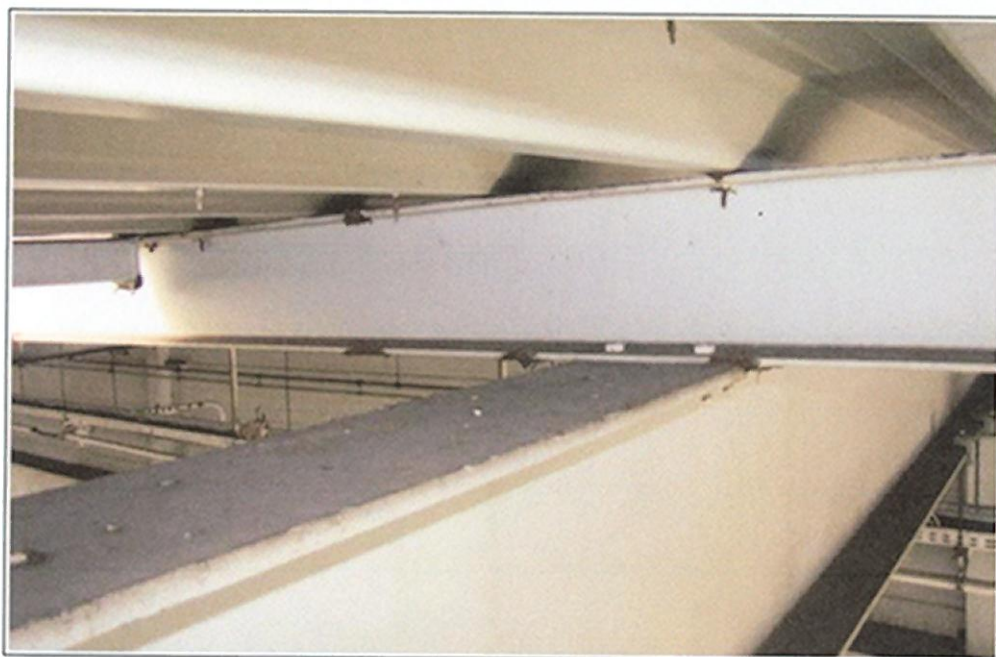
Foto 21. Hala (od B18) – Widok na belki wsporcze dachu - widoczne zanieczyszczenia stałe na powierzchniach poziomych konstrukcji dachu, występujące praktycznie na całej jego powierzchni.

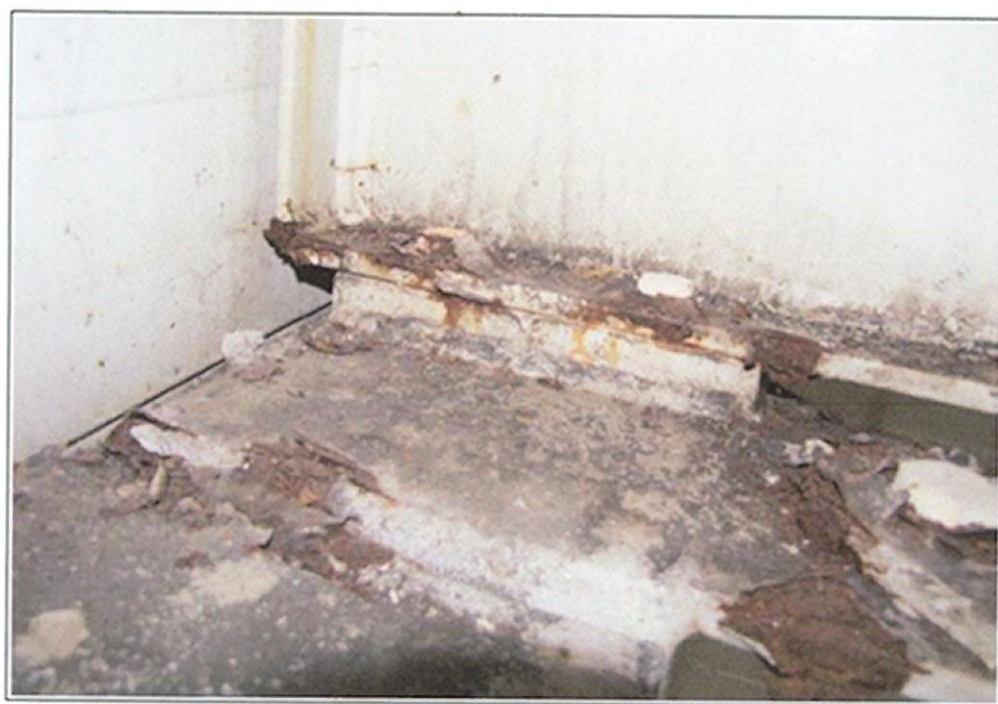
Fot. 22. Hala (od B18) – Korozja w miejscu łączenia ściągów prętowych

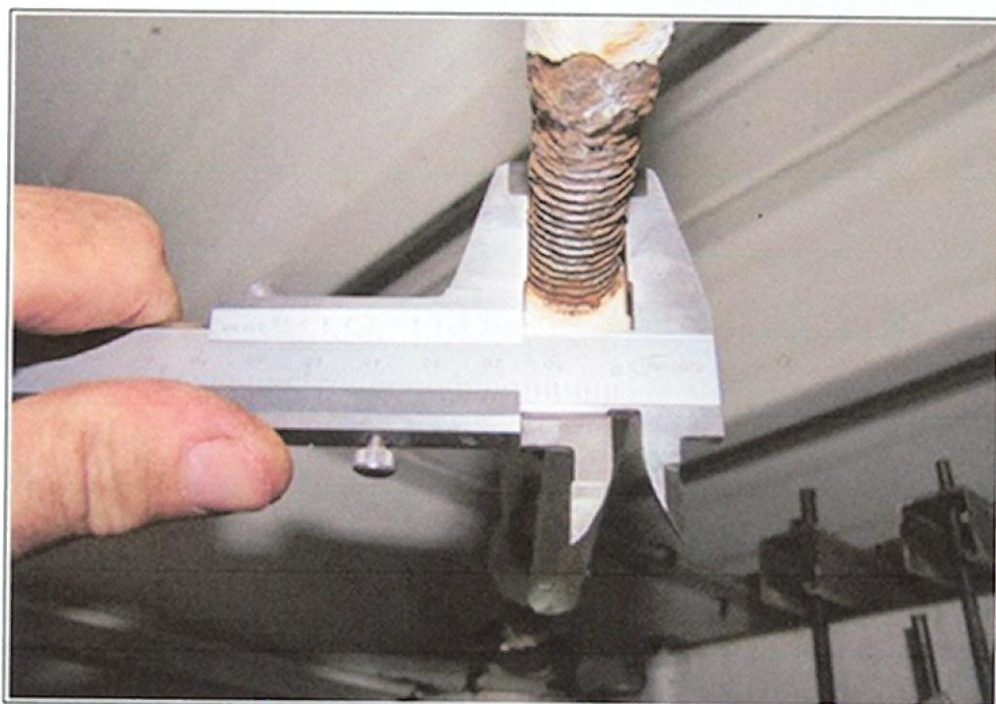
Foto 23. Hala (od B18) – Korozja gwintu ściagu prętowego, typowy przykład z strefy 6d3.2 i 6d3.3

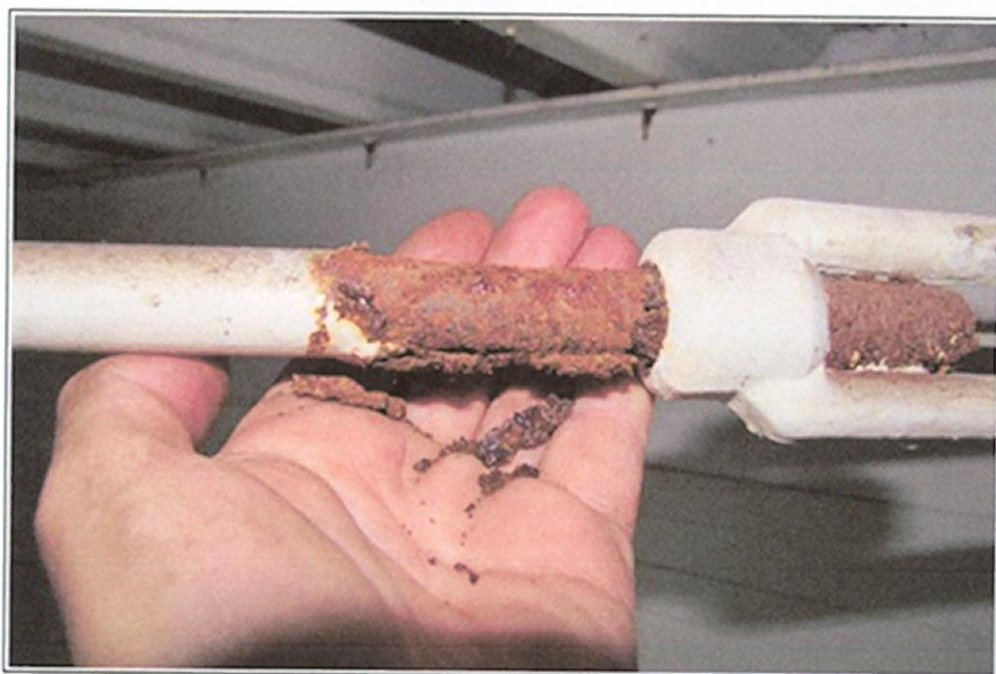
Fot. 24. Hala (od B18) – Korozja gwintu ściagu prętowego – cd

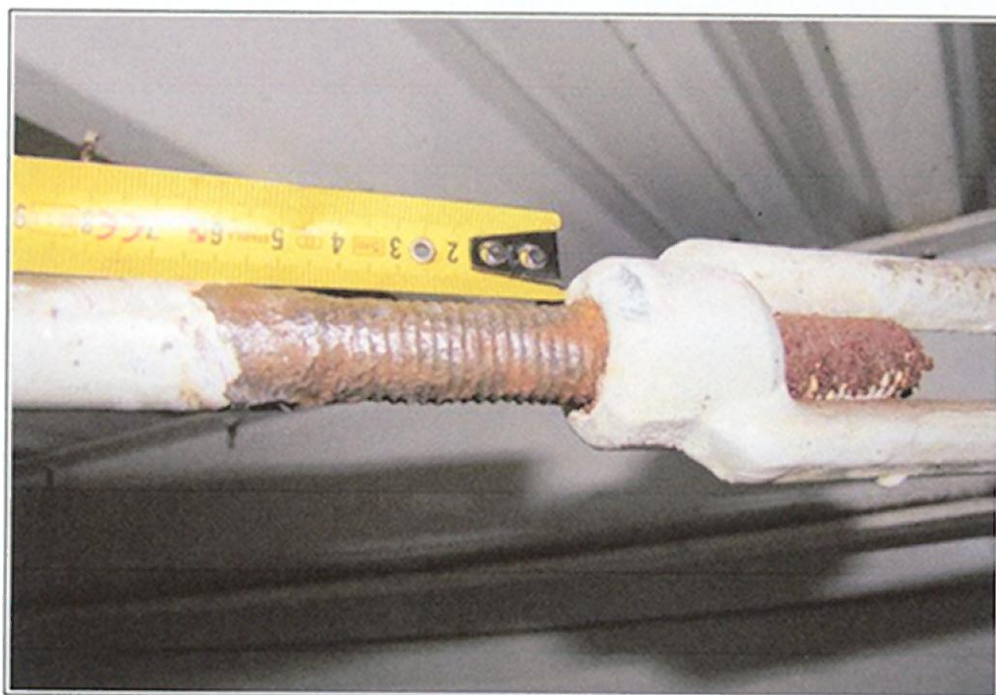
Foto 25. Hala (od B18) – Korozja gwintu ściągu prętowego – cd.

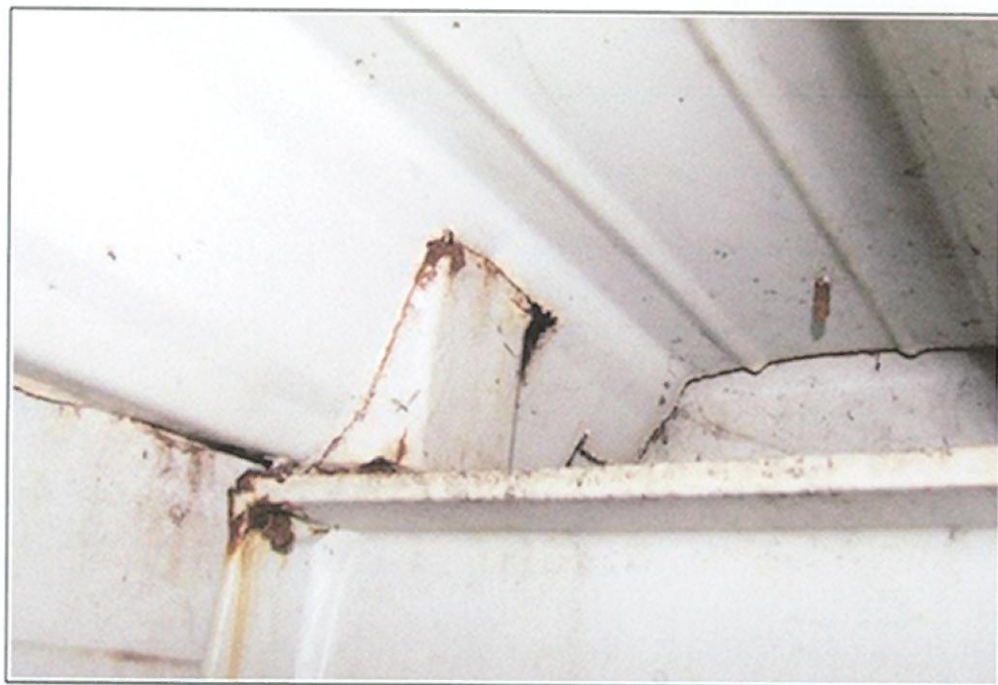
Fot. 26. Hala (od B18) – Korozja w pokryciu dachowym (blacha dachu po cięciu)

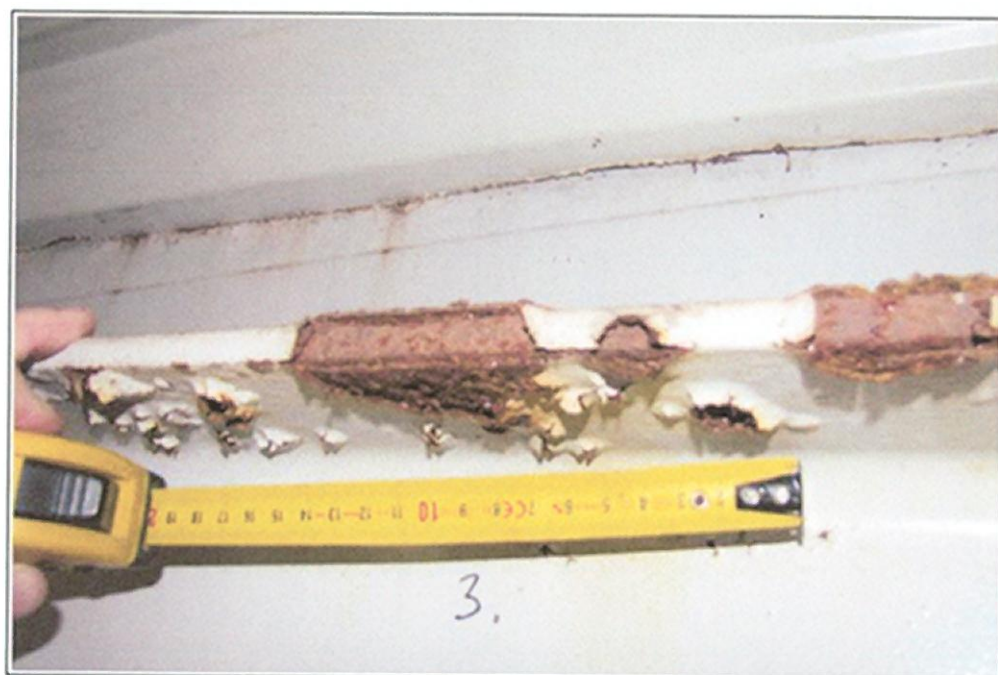
Foto 27. Hala (od B18) – Korozja poziomej belki nośnej

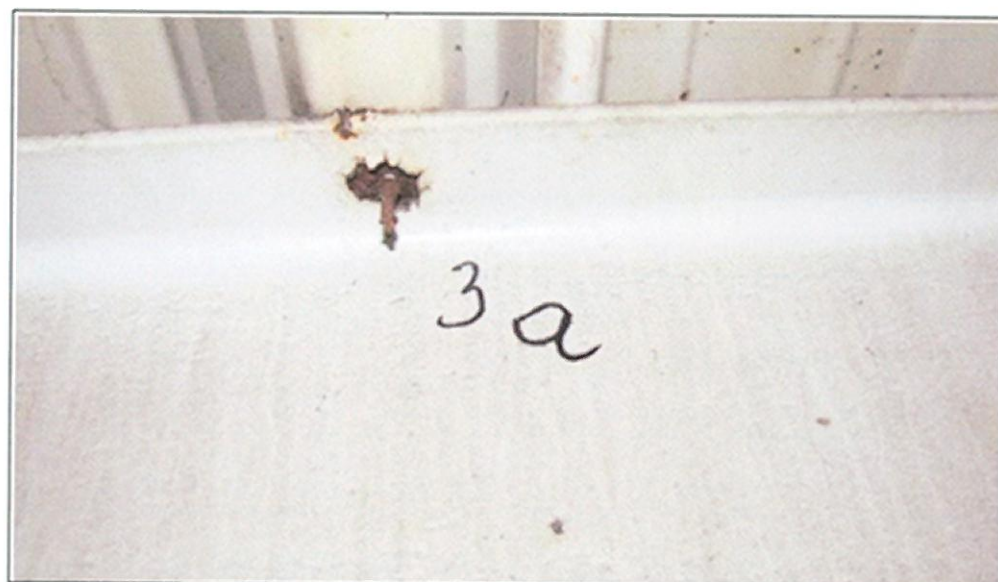
Fot. 28. Hala (od B18) – Typowy przykład korozji połączenia blacha dachowa – belka/płatew
(korozja)

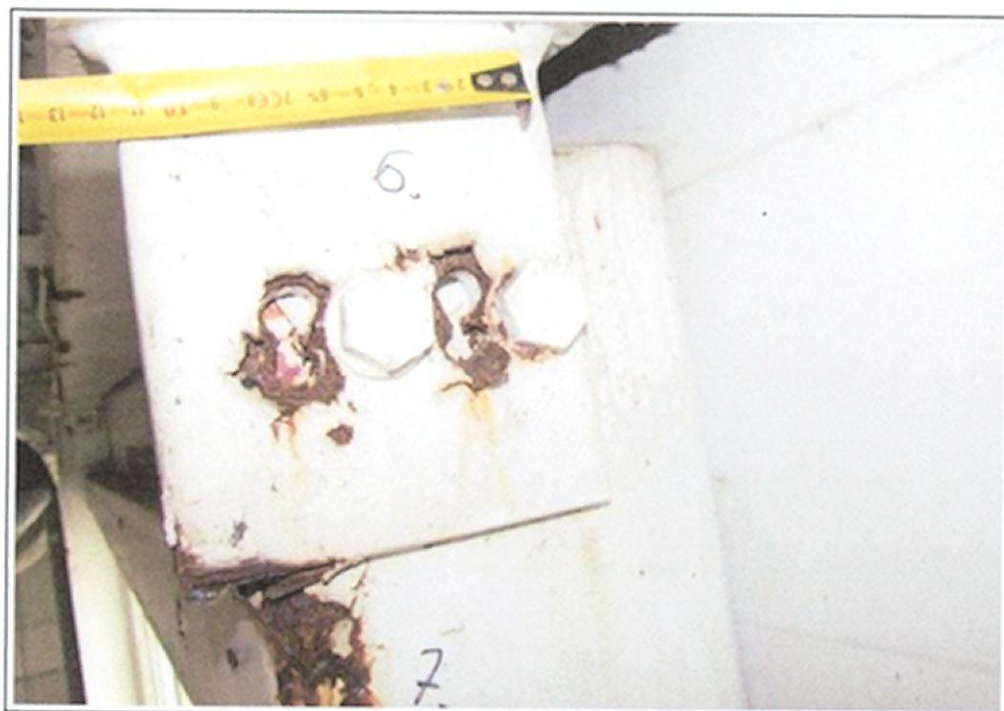
Foto 29. Hala (od B18) – Korozja niedbale wykonanych podczas montażu otworów (do zaspawania podczas rekonserwacji).

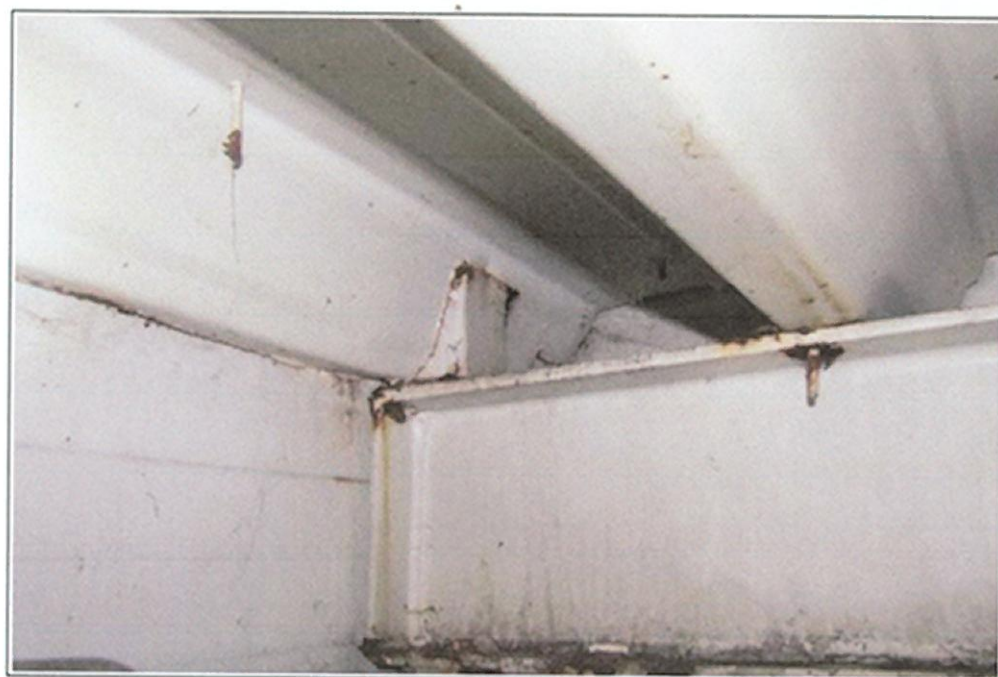
Fot. 30. Hala (od B18) – Korozja (przykłady)

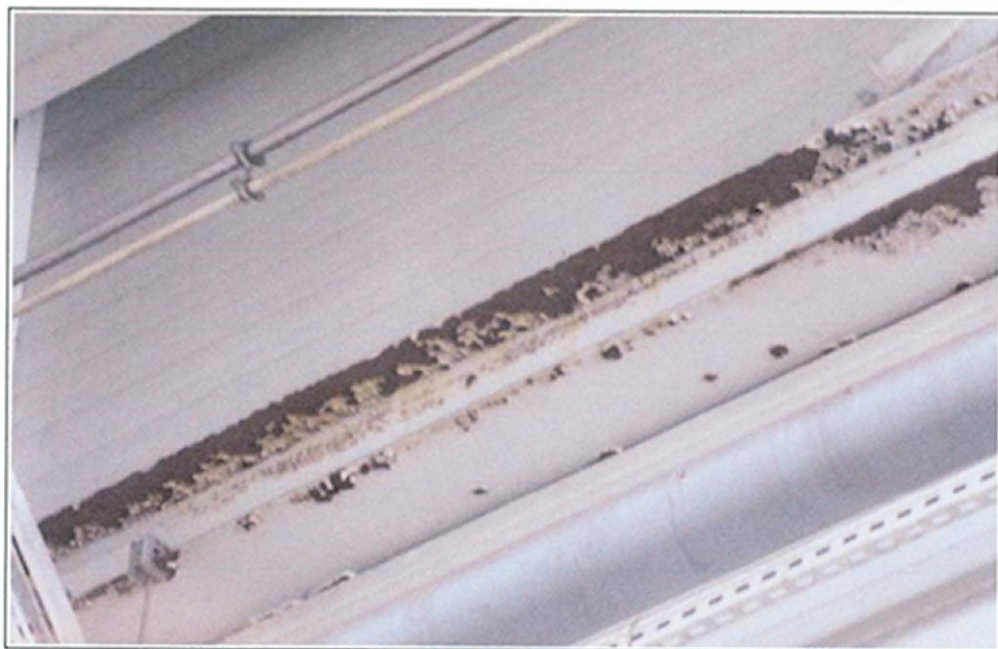
Foto 31. Hala (od B17) – Korozja belki kurtyny powietrznej na wys. 6m, nad bramą B17

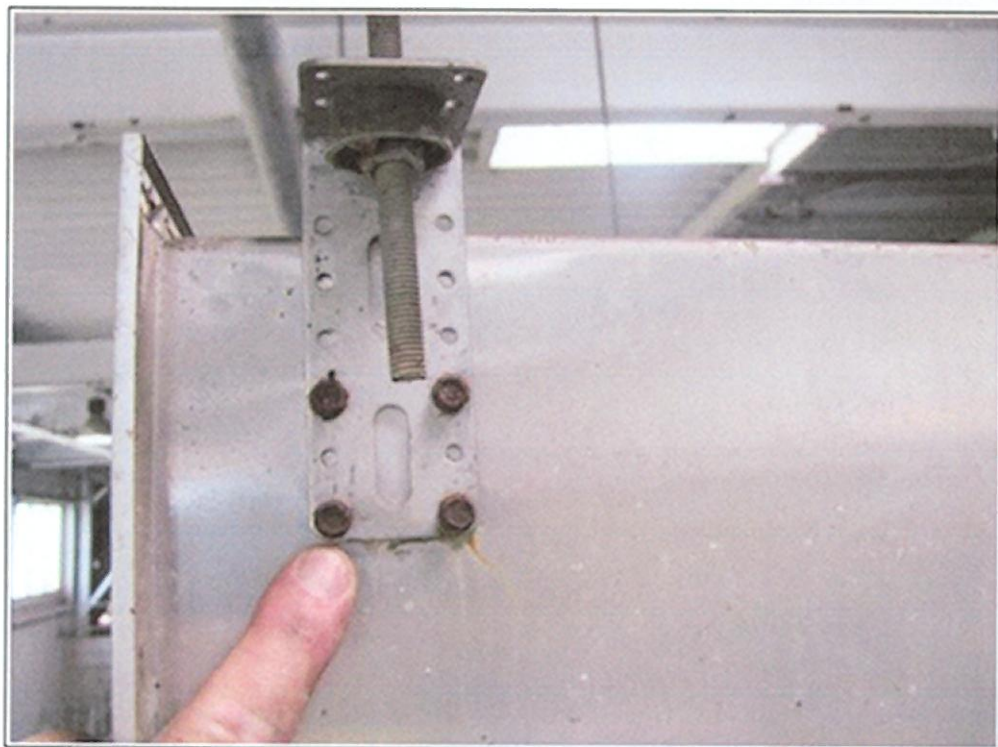
Fot.32. Hala (od B17) – Korozja elektrochemiczna elementów systemu wentylacji
(stal nierdzewna - cynk)
