Wytypowanie elementów konstrukcyjnych i pomocniczych hali instalacji biologicznego przetwarzania odpadów uszkodzonych korozyjnie wraz z wykonaniem badań stopnia ich uszkodzenia.

Nazwa obiektu: Hala 6d (nad strefami 6d2, 6d3.1, 6d3.2, 6d3.3)

PROTOKÓŁ Z PRZEGLĄDU SZCZEGÓŁOWEGO KONSTRUKCJI STALOWEJ HALI

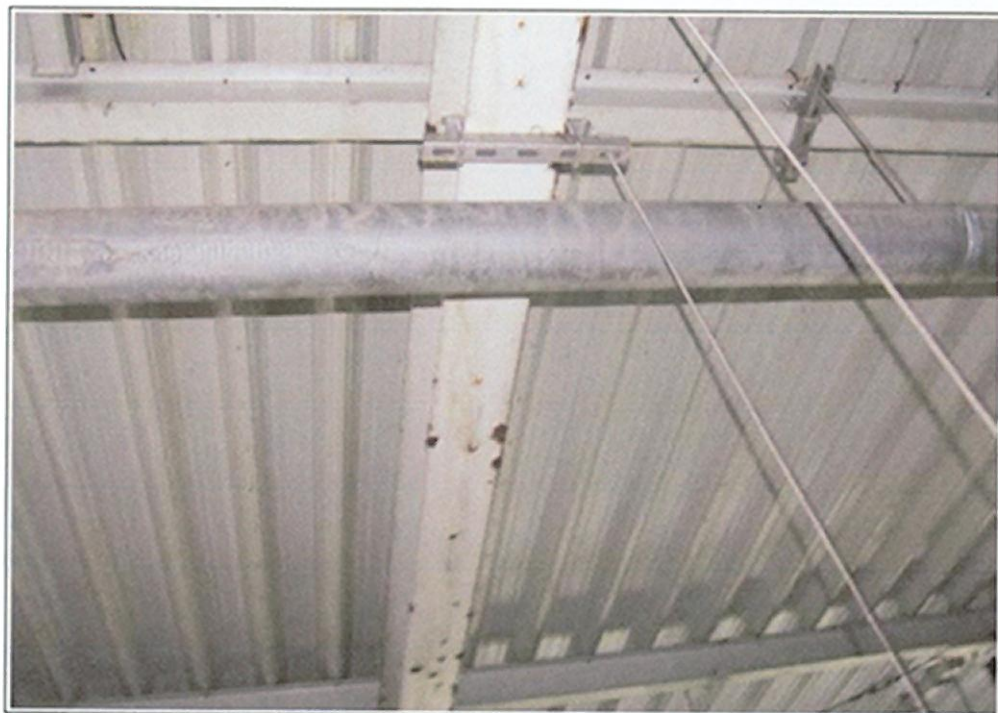
Foto 33. Hala (od B17) – Korozja belki nośnej konstrukcji dachu i elementów podtrzymujących instalację wentylacyjną

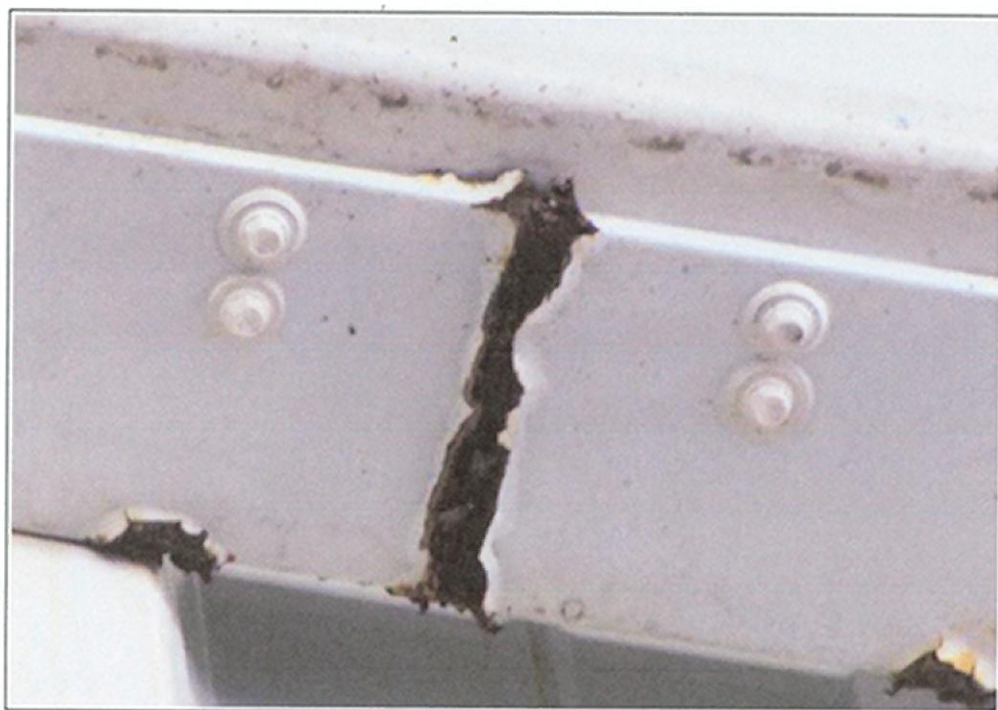
Fot. 34. Hala (od B17) – Belka kurtyny powietrznej nad bramą B17 – korozja połączenia spawanego

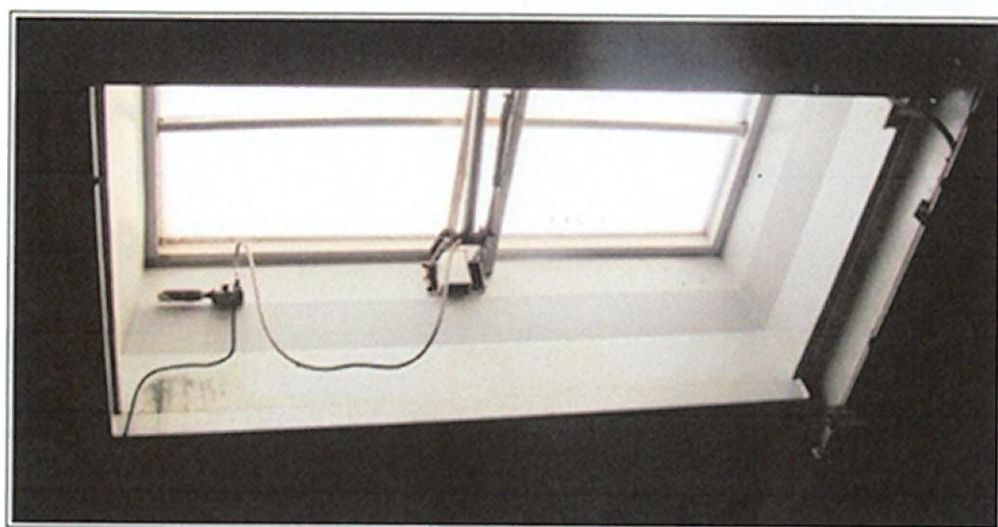
Foto 35. Hala (od B17) – Kłapa dymowa/światlik 1 od wejścia B17– niewielkie ślady korozji

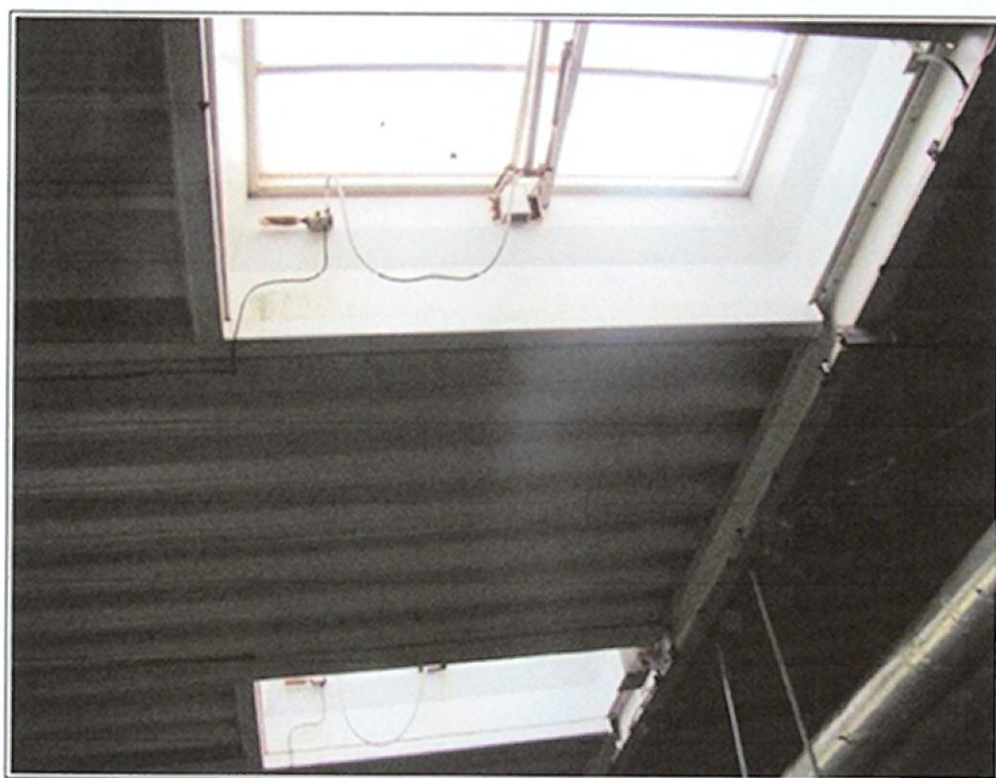
Fot. 36. Hala (od B17) – Kłapa dymowa/światlik 2 i 3 – bez silnej korozji

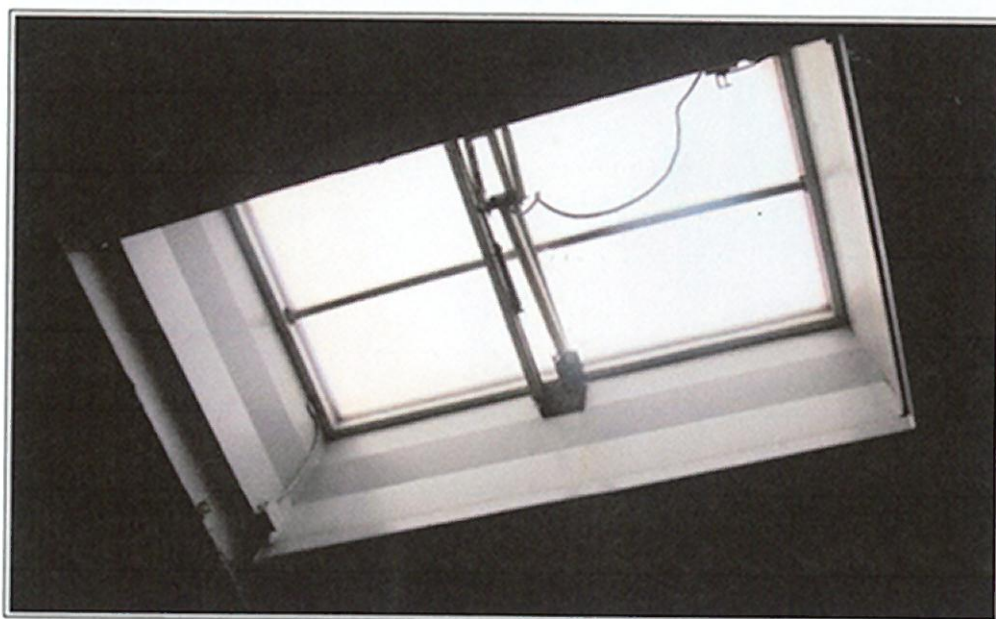
Foto 37. Hala (od B17) – Kłapa dymowa/światlik 4 – bez silnej korozji

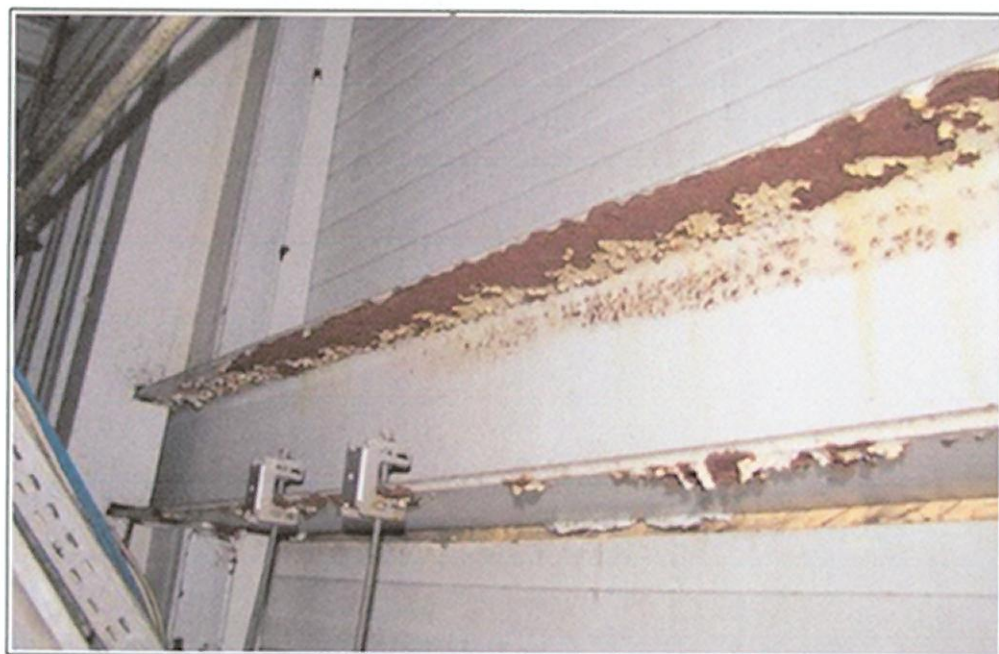
Fot. 40. Hala (od B18) – Korozja belki obok osadnika OS1 /nad drzwiami
do kanału wentylacyjnego. Szczegół z fot.39.

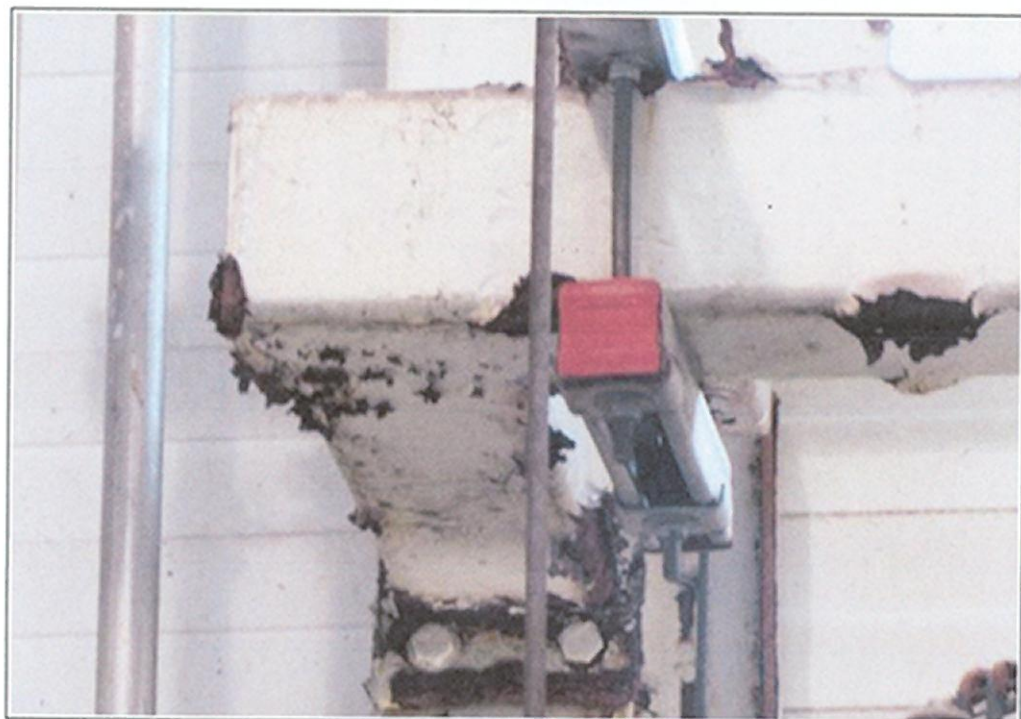
Foto 41. Hala (B18) – Korozja elementów konstrukcji bramy B18

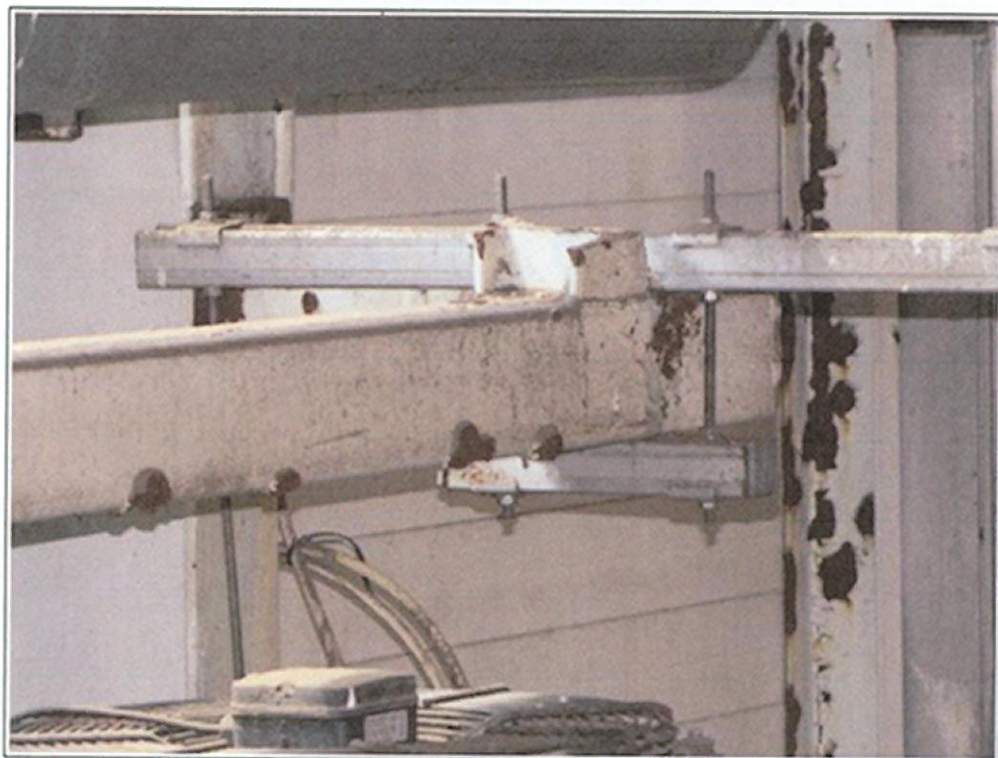
Fot. 42. Hala (B18) – Korozja elementów konstrukcji bramy B18

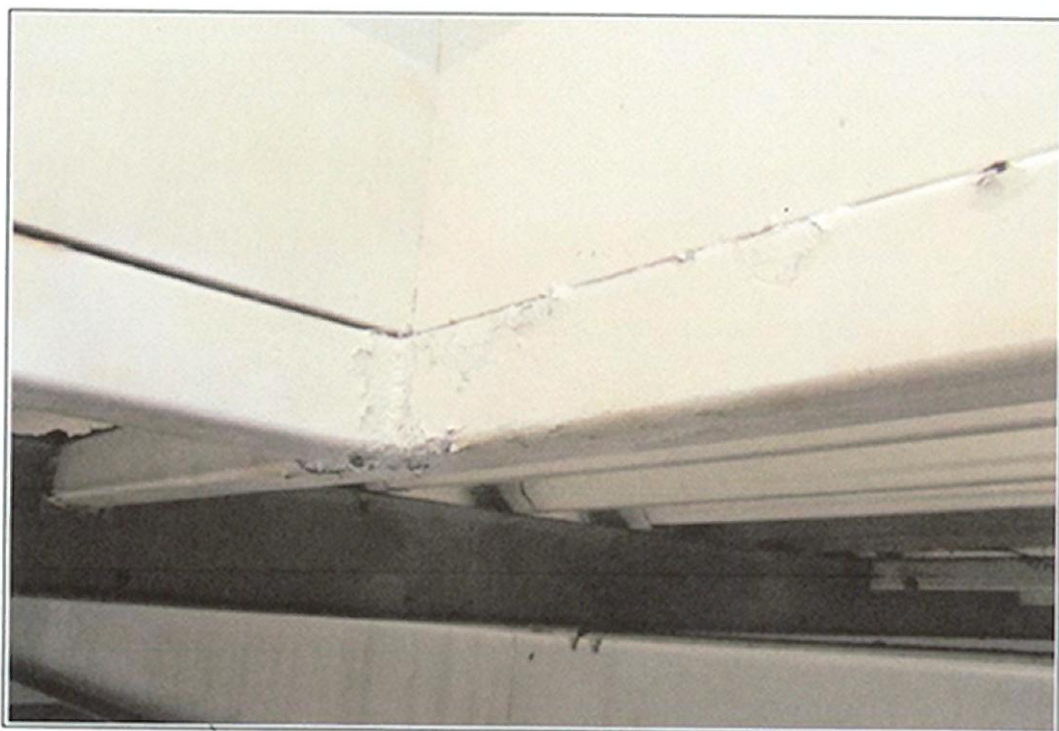
Foto 43. Hala (od B18) – Rama klapy dymowej/światlik 2 – próba malowania

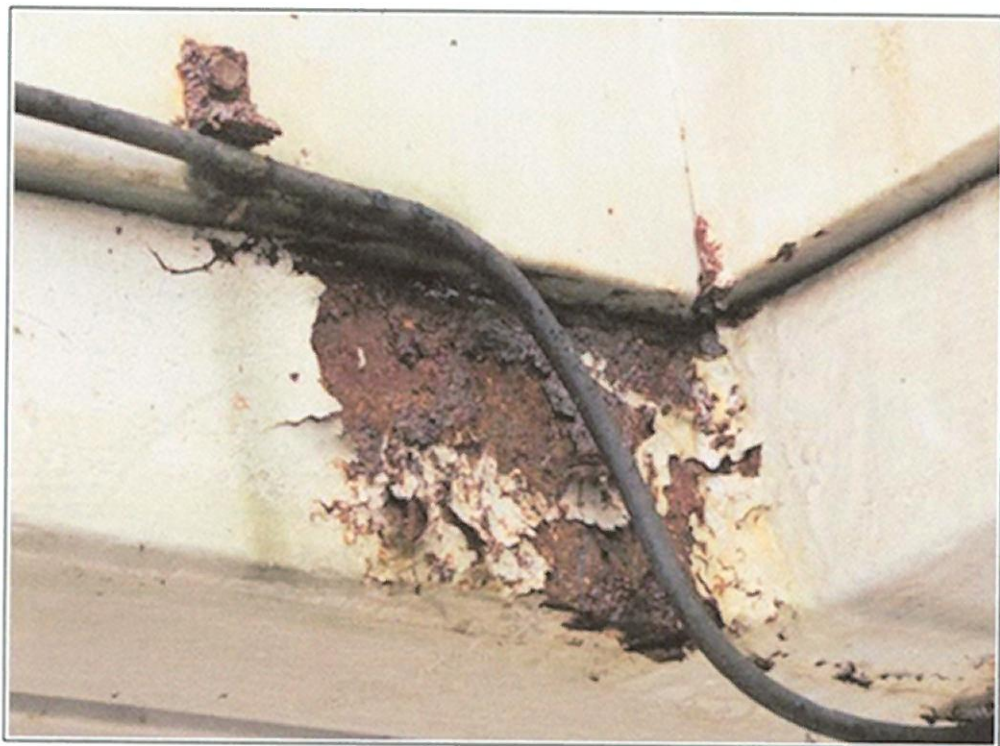
Fot. 44. Hala (od B18) – Klapa dymowa/światlik 1 – korozja (bez perforacji)

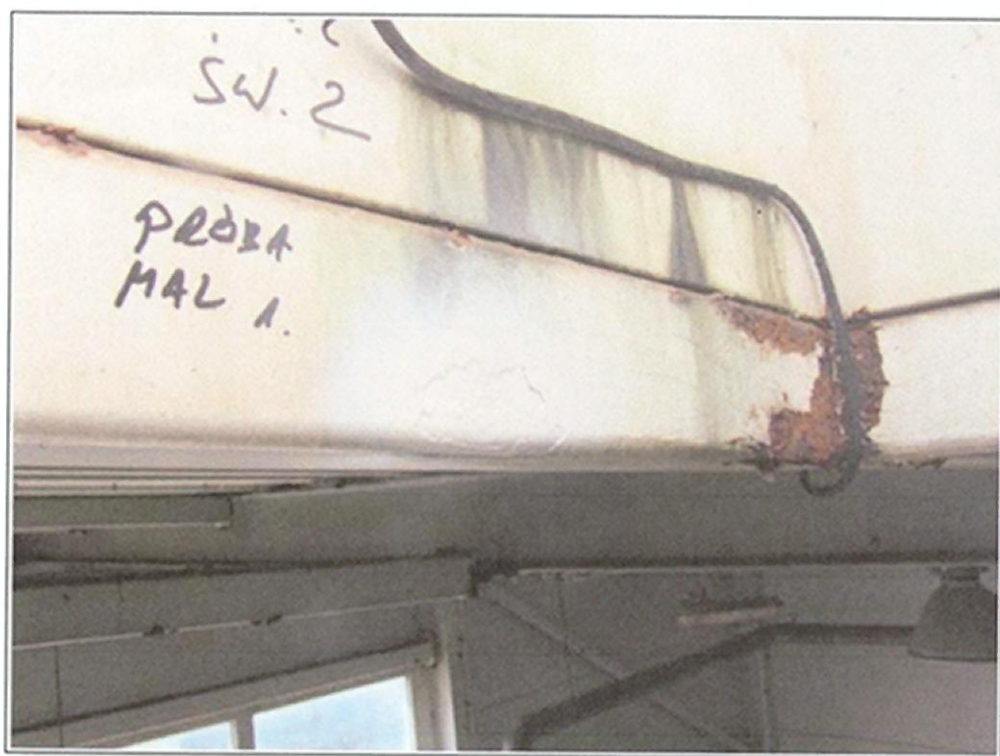
Foto 45. Hala (od B18) – Kłapa dymowa/światlik 2 – próba malowania (bez perforacji)

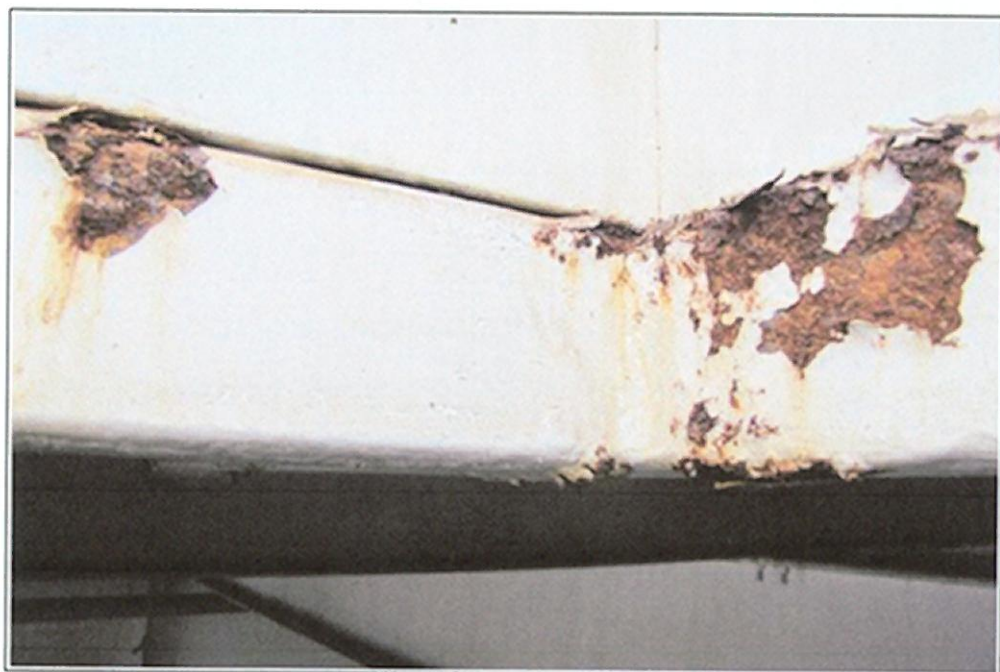
Fot. 46. Hala (od B18) – Kłapa dymowa/światlik 4 – korozja (bez perforacji)

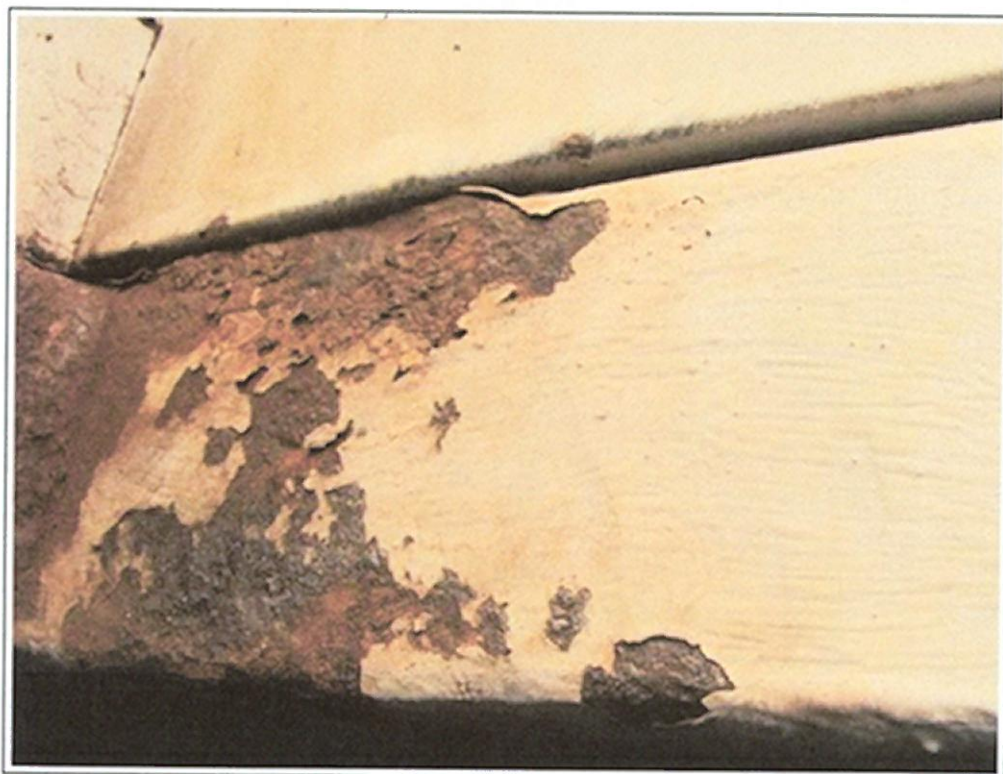
Fot. 48. Hala (od B18) – Klapa dymowa/światlik 7 – produkty korozji

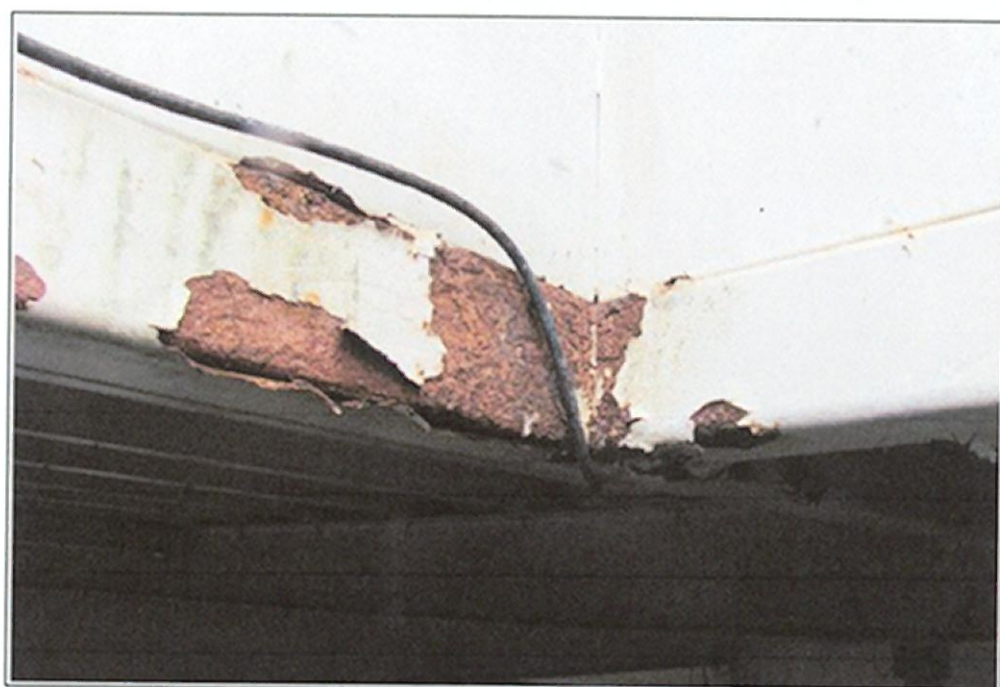
Foto 49. Hala (od B18) – Klapa dymowa/światlik 8 – korozja (bez perforacji)

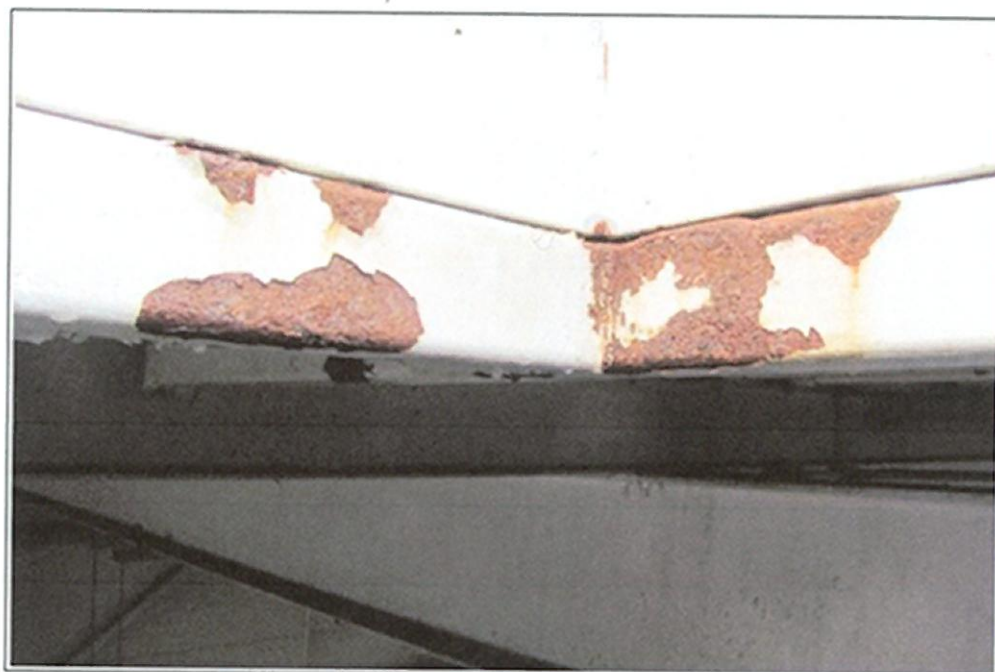
Fot. 50. Hala (od B18) – Klapa dymowa/światlik 8 – korozja (bez perforacji)

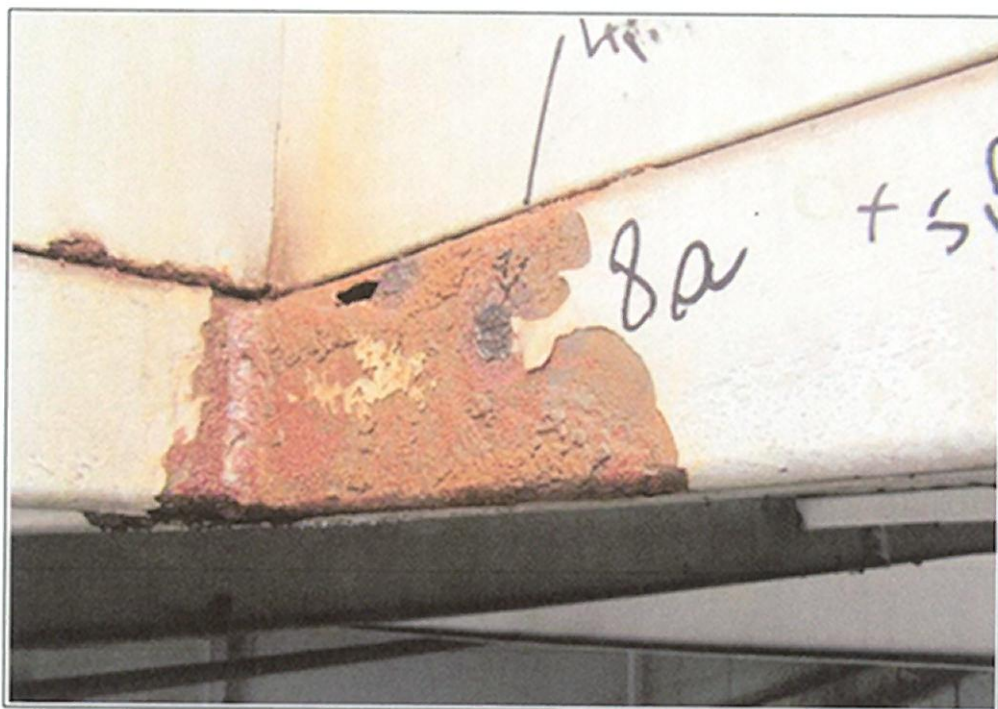
Foto 51. Hala (od B18) – Kłapa dymowa/światlik 3 – korozja (perforacja i pomiar grubości stali)

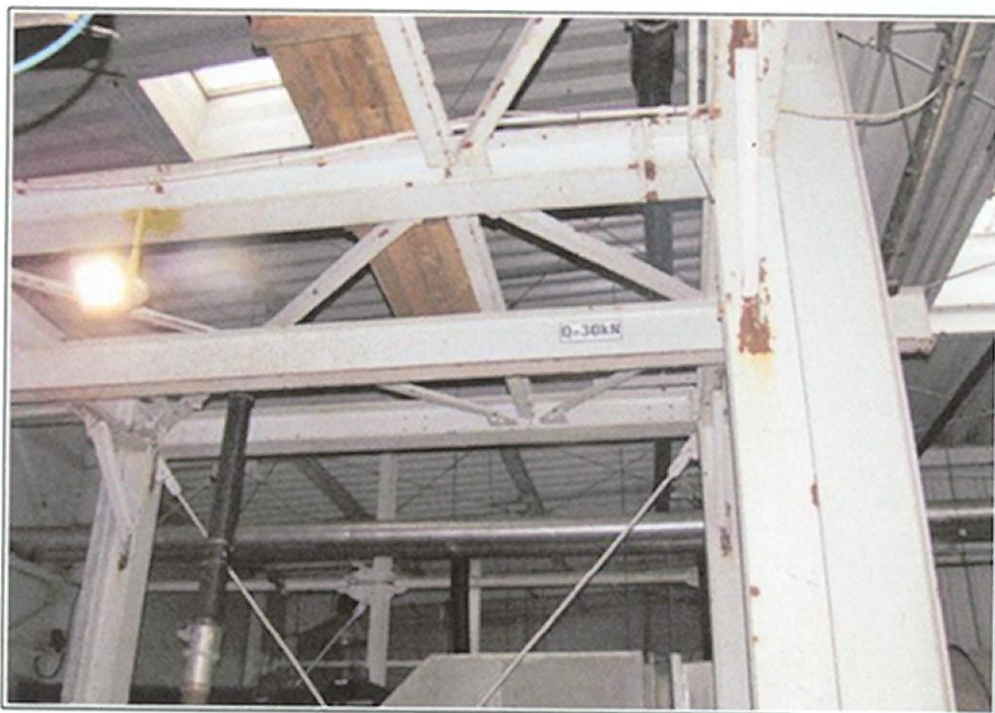
Foto 53. Hala przeróbki pofermentatu 6d2 i konstrukcja wsporcza KW1 – korozja spoin oraz korozja pomontażowa
